# 上大利小水城跡 2

—第3次確認調査—

大野城市文化財調査報告書 第180集

大野城市教育委員会

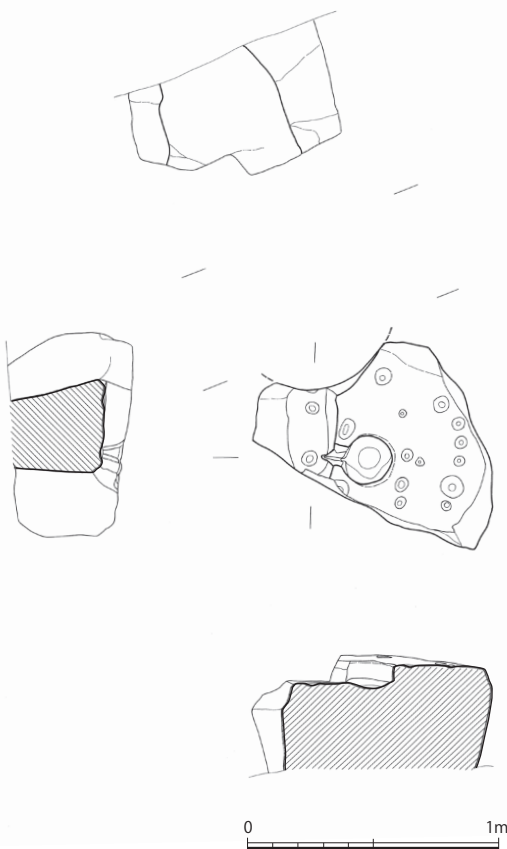
第16図 唐居敷実測図(1/30)

唐居敷の法量は、長辺104.5cm、短辺68cm、厚さ41~49cmで、石材は花崗岩と考えられる。唐居敷には門の主柱を固定するための半円状割り込みがあることから、門は掘立柱型式のものと言える。

削り込みから門主柱の直径を復元すると、約60cmになる。この削り込みには長方形を呈する方立穴が接しており、一部は欠失しているが、長さ34cm、幅17cm以上、深さ11cmを測る。門扉軸摺穴は円形で、上面直径19cm、深さ10cmを測る。底面に向ってすり鉢状となるが、底面は砂に覆われており、本来の面を見ることはできない。また、軸摺穴内部に鉄錆等の軸摺金具嵌装の痕跡は確認できない。軸摺穴と方立穴は上端幅8cm、下端幅1cmの断面V字状の細い溝で接続している。溝の底面は、方立穴の底面と同じ高さであり、軸摺穴の底面はそれより深くなる。こうした主柱削り込み・方立穴・軸摺穴の位置関係から、内開きの門の場合、門に向かって左側の唐居敷であったと考えられる。

今回上大利老松神社で確認された石製唐居敷の特徴を整理すると、主柱半円形の割り込み・長方形の方立穴・円形の軸摺穴を持つ型式である。この型式は、大野城跡出土の石製唐居敷について分類と編年を試みた小澤佳憲氏の研究に従うと、「大野城Ⅰ型」に位置付けられるものである(小澤2018)。大野城Ⅰ型は、大野城跡出土の門礎石において最も普遍的にみられるもので、規格性の高い一群とされる。具体例には、太宰府口城門Ⅰ期例(1)、坂本口城門例(4)、水城口城門例(5・6)が挙げられている。この型式は大野城・水城の築造時に採用されたもので、石製唐居敷の中で最古の型式に位置付けられている。以上を踏まえると、上大利老松神社唐居敷の年代は、水城・大野城の築城年である664・665年に限りなく近いと推測できる。
