# 上唐山遺跡 1

—第1次調査—

大野城市文化財調査報告書 第192集

大野城市教育委員会

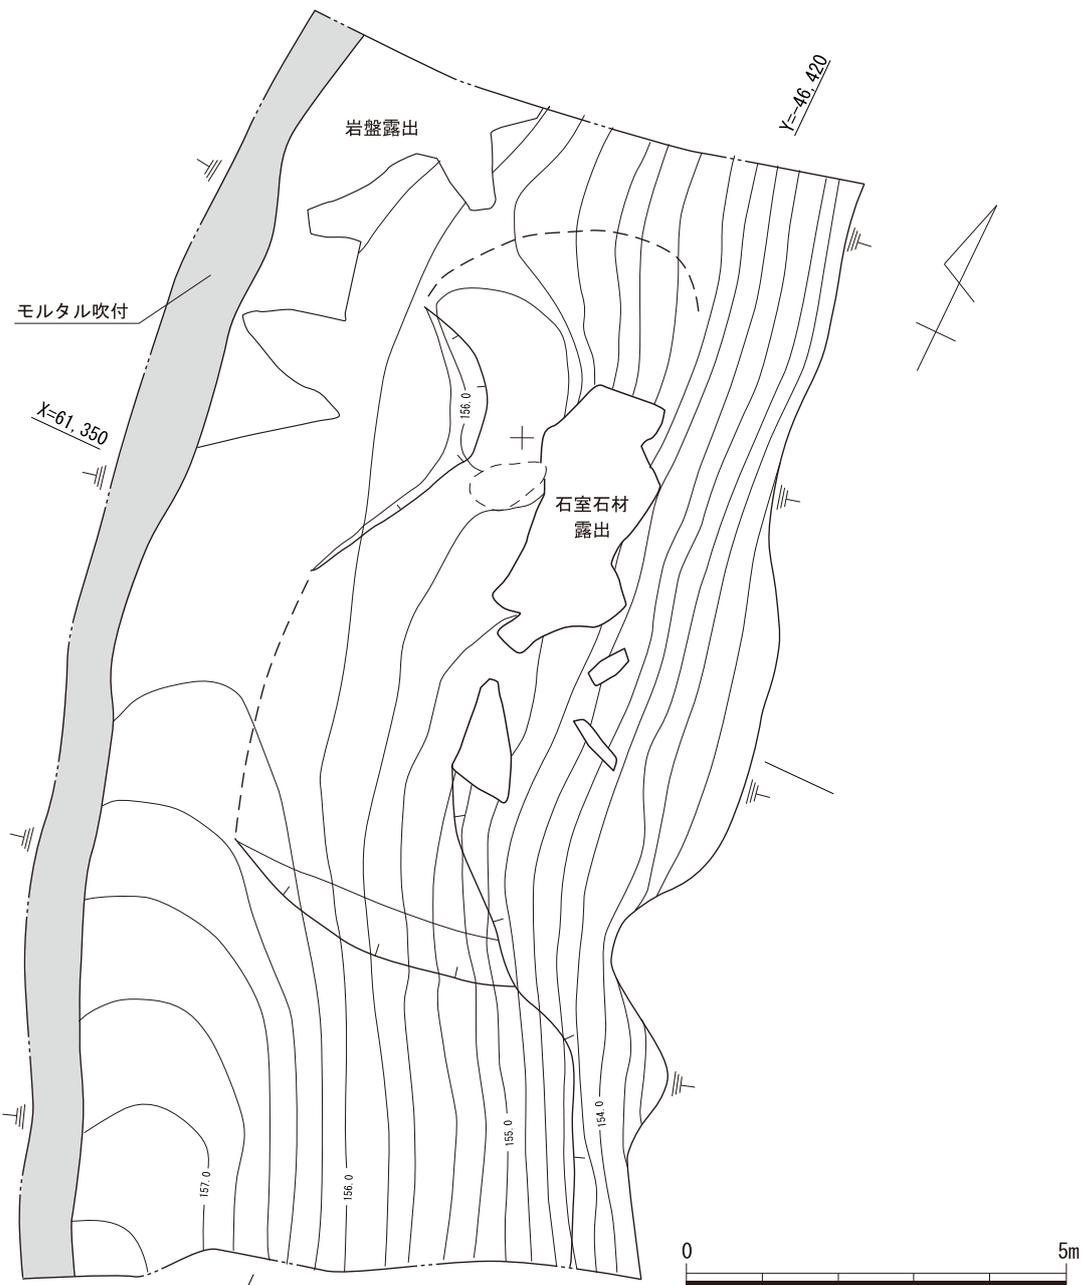
第3図 1号墳現況測量図 (1/100)

標高154～156m、北西方向へ延びる尾根付近に単独で立地する。尾根の頂部から西側にかけての斜面は、モルタルの吹き付けによる法面養生が完了しており、旧状を留めていない。対象地一帯は花崗岩風化土壌が地山となるが、古墳の北側では花崗岩の岩盤が未風化のまま露出していた。

1号墳は、尾根の頂部からやや外れた東側の斜面に位置している。当斜面はかなりの急傾斜で、標高154m付近から法面が大きく崩落しており、古墳築造時に比べて尾根・斜面ともにやせているものとみられる。そのため、墳丘は大きく流出しており、玄室の天井石や壁面の石積み、羨道側壁とみられる石材がすでに露出していた。また、玄室天井石が玄室内へとずれ込んでいる状況も認められ、崩壊が進んでいるものと推測された。現状では墳丘の高まりは顕著でなく、墳裾と想定されるわずかな傾斜の変化点を確認されるのみであった。

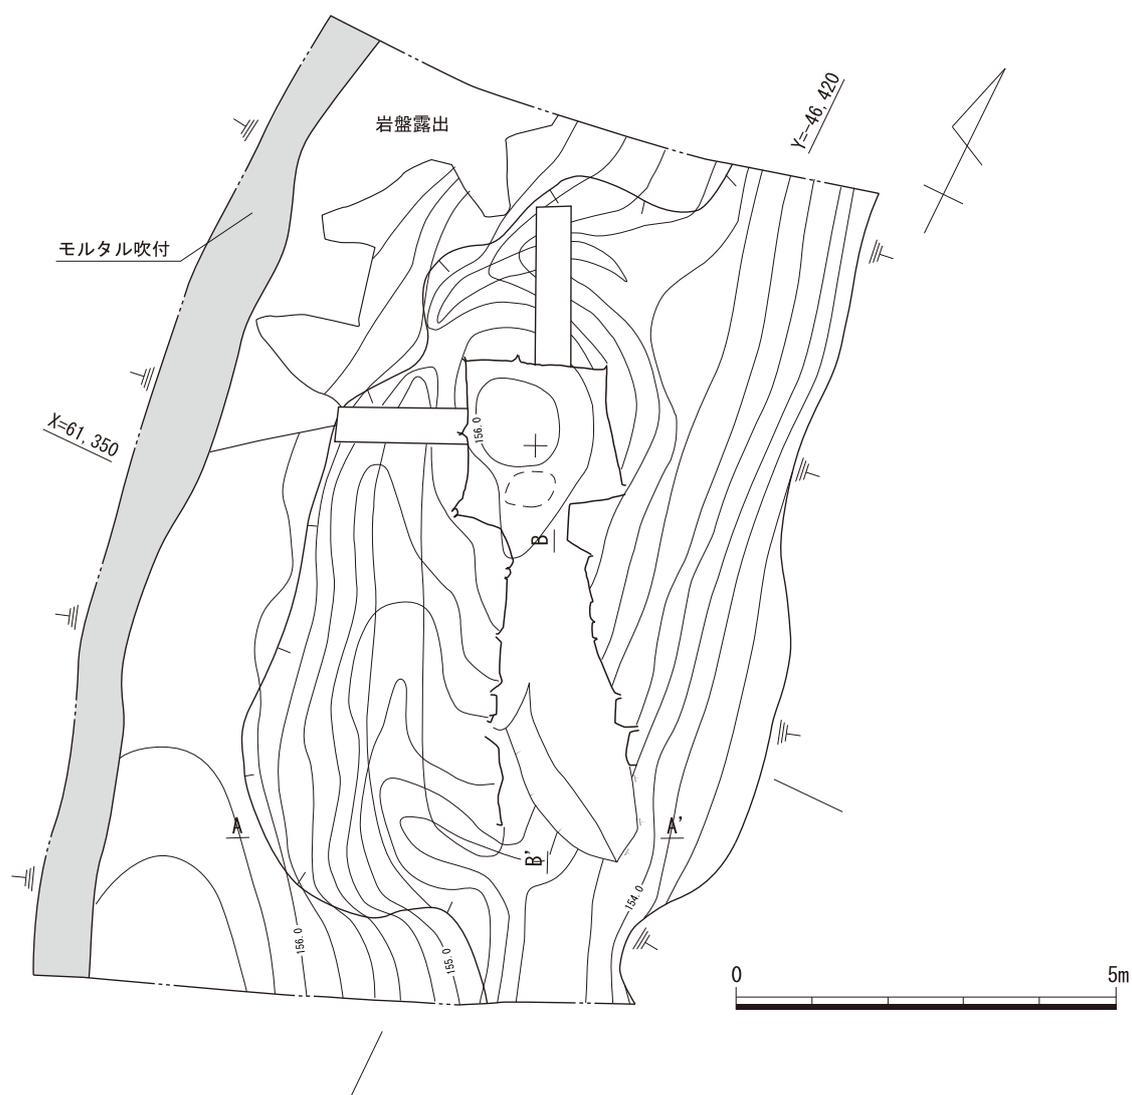
第4図 1号墳墳丘遺存状況図 (1/100)

先述のとおり墳丘の残りは悪く、頂部から東側斜面にかけてはほとんど残存していない。そのため、墳丘が残存するとみられる北側と西側にトレンチを設定し、その結果に基づいて墳丘遺存面まで掘り下げた。さらに盛土を除去し、石室掘方も確認する予定であったが、石室が危険な状況であったことから、掘方底面までの掘り下げは断念した。以下の記述における墳丘および石室の各部名称は、例言に示した凡例に従う。

まず東西の規模だが、墳丘西側は玄室中軸から西側の墳裾（周溝下端部）まで1.1mを測る。一方、墳丘東側は盛土が大きく流出しているため、正確には分からない。築造時の墳丘は、現在露出している玄室側壁の石材を覆っていたとみられることから、少なくとも玄室中軸から東側へ2.0mまでは盛土されていたと考えられる。これらの数値より、東西の規模は3.1m程度に復元できる。

次に南北の規模であるが、墳丘北側は玄室中軸から墳裾（周溝下端部）まで2.5mを測る。一方南側については、羨道左側壁南端まで盛土に覆われていたことから、玄室中軸から同石材までを計測すると5.0mである。これらの数値から、南北の規模は7.5mとなる。以上より、1号墳は東西3.1m、南北7.5mの楕円状に復元できる。

周溝は、墳丘の西側から北側にかけてめぐる。底面の標高は、南端部で154.8m、北端部で155.6mと次第に高くなっており、スロープ状を呈していたものとみられる。

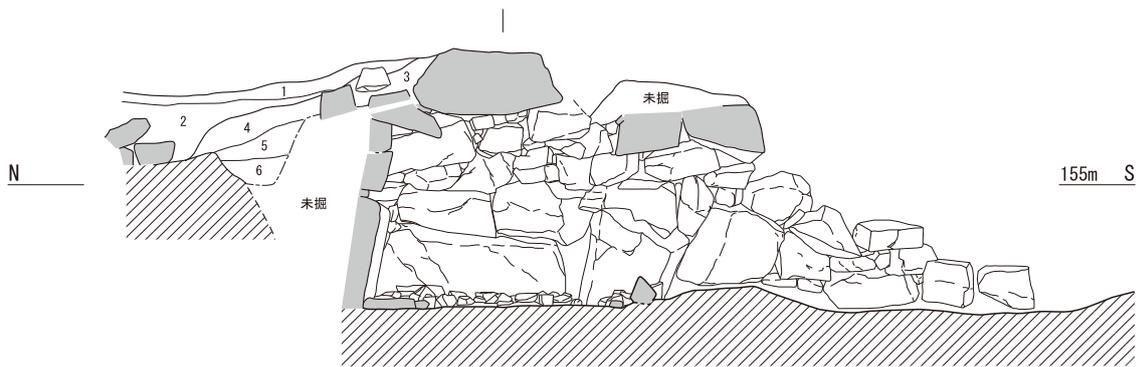
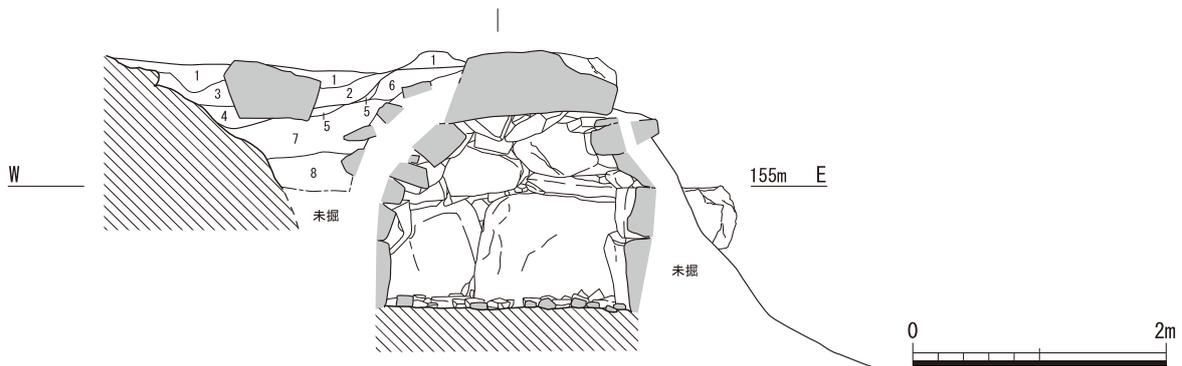
第5図 1号墳墳丘土層図 (1/60)

**地山整形** 丘陵の東側斜面をL字状に造成して平坦面をつくり、墳丘基底面とする。石室掘方は未掘のため、全くの不明である。

**盛土** 石室の構築と連動して盛土を行っている。整形された地山と石室石材の間に生じた空間を埋めるように盛土しており、これらの単位は20～30cmほどと総じて厚い。これらは墳丘盛土というよりは、石室裏込土と表現するのが適当であろう。裏込土は花崗岩礫を多分に含むことから、地山整形時の廃土とみられる。

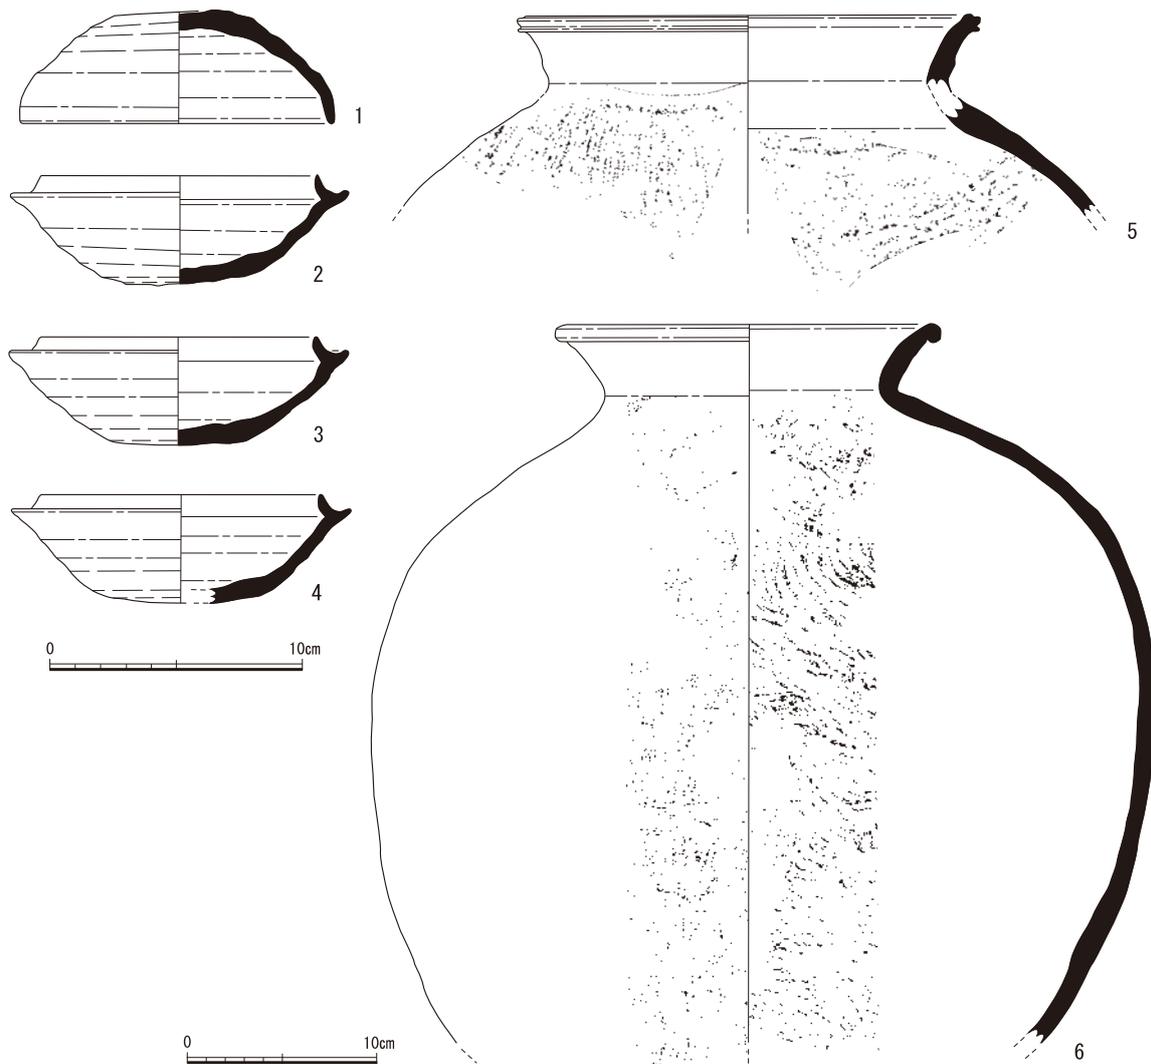
第6図 1号墳周溝出土遺物実測図（5・6は1/4、他は1/3）

**須恵器（1～6）** いずれも周溝埋土から出土したもので、原位置を保っているものは無い。墳丘祭祀に用いられ、周溝内へ転落したものとみられる。

1は杯H蓋。天井部は回転ヘラケズリが施され、丸みを帯びる。2～4は杯H身で、立ち上がりは短く内傾する。底部は回転ヘラケズリされる。5・6は甕である。5は口縁端部が三叉状をなす。胴部外面には平行タタキ、内面には同心円文当具痕跡が認められる。口縁部と胴部は接合しないものの、色調や胎土から同一個体として図示した。6は5に比べて頸部がしまり、口縁端部は玉縁状に肥厚する。胴部は外面に擬格子タタキ、内面に同心円文当具痕が残る。

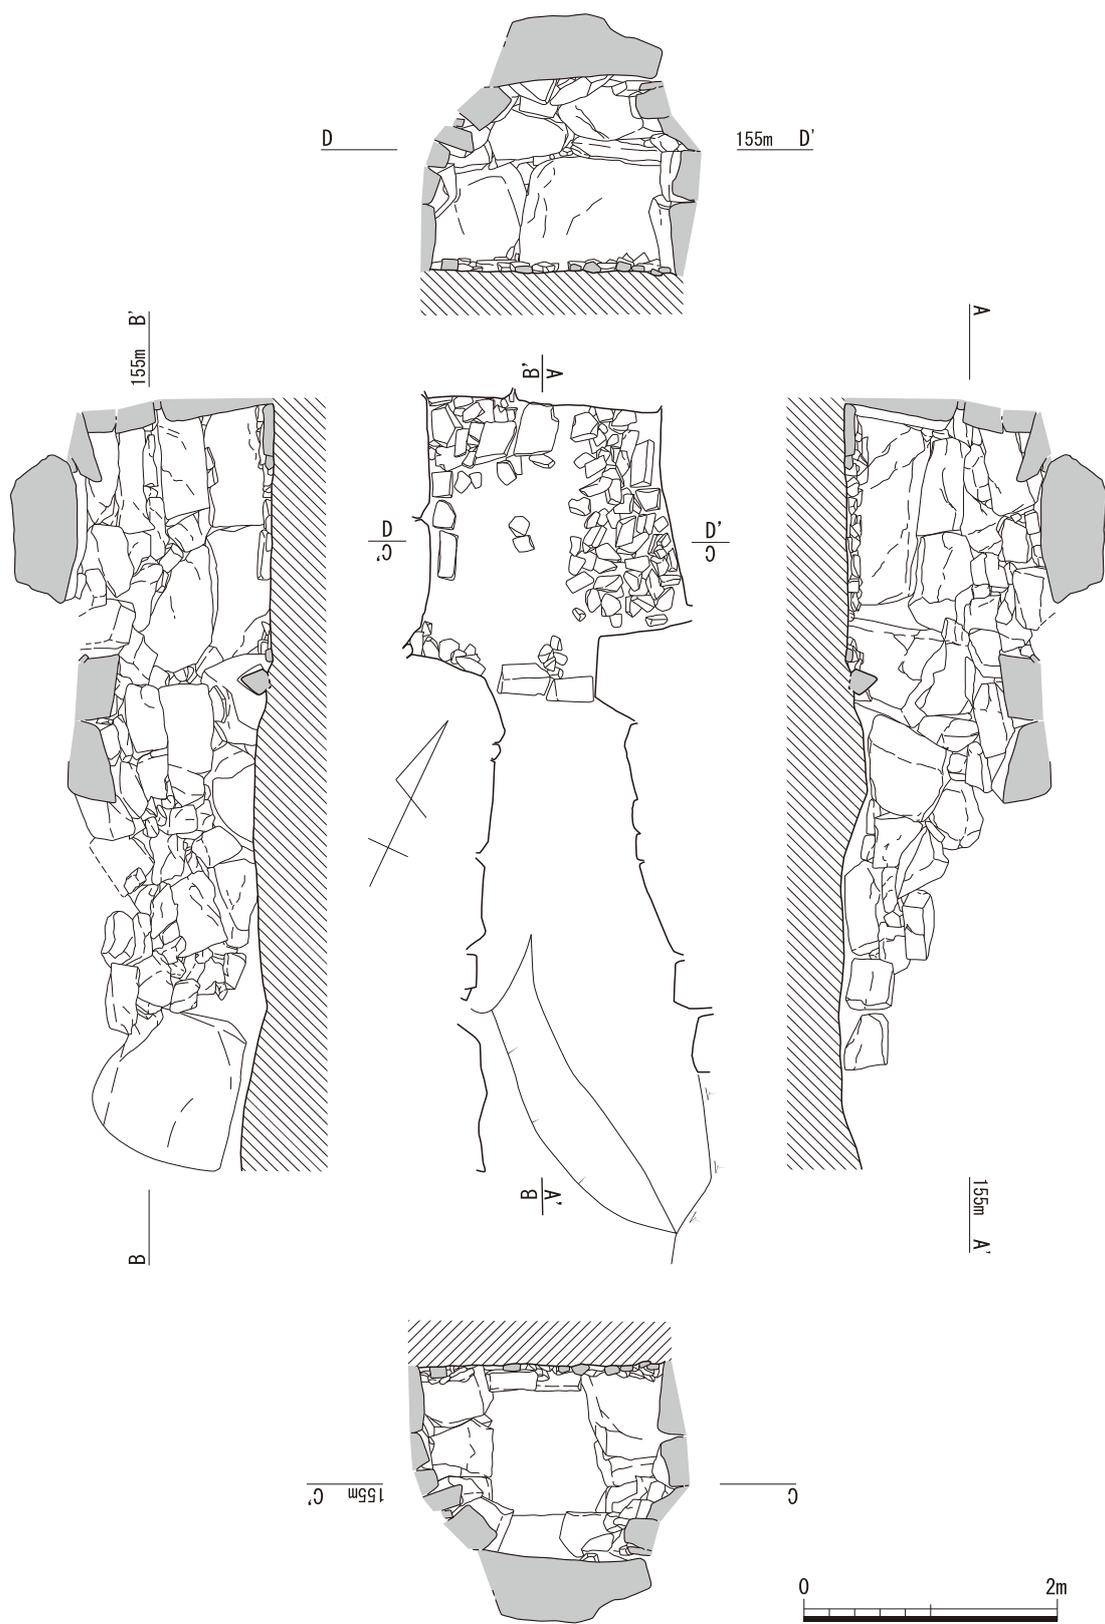
第7图 1号填石室实测图 (1/60)

主軸をN-25°-Wにとり、南東に向かって開口する単室両袖式の横穴式石室である。主軸上の全長は6.1mを測る。石室は、羨道の天井石および側壁上位の石材を失うものの、玄室はほぼ完存する。玄室床面は後世に改変を受け遺物の残存状況は良くないが、羨道で土器がまとまって出土した。

**玄室** 平面形は方形に近いが、玄門右袖石が玄室側へと張り出していることから、ややいびつな形態をなす。これは、左右側壁の長さの違いとも換言でき、左側壁が2.0m、右側壁が1.7mと、右側壁のほうが短い。また、奥壁側・玄門側の幅は、それぞれ1.85m・2.2mを測り、玄門側に向ってわずかに幅広となる。床面から天井石までの高さは、最大で1.6mを測る。

奥壁基底部は2石で、右側壁側に長方形の大型石材を配し、左側壁側に方形の石材を据える。これら石材は玄室側に向かってやや内傾しており、上面は標高154.9mでそろそろ。基底石の上位は横目地が明確でなく、不定形の塊石や扁平な石材を用い、左右側壁側から石室主軸側へと傾斜をつけながら積み上げる。また、基底石の上位から約80°で持ち送られている。なお、右側壁側の基底石から数えて3つ目の大型石材は、右側壁へと架け渡されており、隅角消しの役割を果たしている。一方左側壁側には隅角消しの石材は認められず、左側壁に用いられた石材は奥壁側の石室外までのびており、奥壁石材をおさえているとみられる。

右側壁は基底部に長方形の大型石材を横位に1石配する。2段目は大型の石材を2石据え、上面を154.9mでそろえる。3段目以降は大小の方形石材を用いながら水平方向に積み上げており、玄門側に接する石材はいずれも隅角消しの役割を果たす。基底石の上位から、約70°で持ち送られている。一方左側壁は基底部に大型の方形長方形石材2石を横位に据える。奥壁側は長方形石材を縦位に積み、前壁側は不定形の大型塊石の間を小型の石材で充填しながら積み上げる。また、玄門側の基底石から数えて3つ目の石材から隅角消しの処理が行われている。持ち送りは、基底石の上位から約50°で行われている。なお、玄門側天井石付近の石積みは玄室内部へとはらみ、築造時の状態を保っていない。

玄門は、両袖ともに石材を多段積みすることで形成されている。いずれも基底部に高さのある大型の方形石材を据え、その上位に塊石を2段積みしており、最後に楣石を架構する。当該石材は羨道の天井石も兼ねている。両袖石の間には方形石材を2石据え、楣石とする。玄門の高さは1.0m、幅0.8mである。玄室天井石は2石用い、奥壁側の石材はかなり大型で、天井のほとんどを覆う。玄門側に配されたもう一石は、玄室左側壁のはらみにともない玄室内へずれ込んでおり、原位置を留めていなかったため、図示していない。玄室床面には扁平な石材が敷かれるものの、中央から左側壁にかけては後世の改変を受け、遺存していなかった。

**羨道** 羨道は、玄門廻石から羨道南端の石材までと捉えた場合、3.8mを測る。側壁の長さは左右で異なり、左側壁が3.8m、右側壁3.0mである。左側壁の基底部石材は、南北主軸に対して概ね平行する。基底部に比較的大型の石材を用い、玄室側には方形石材を積み上げる。一方、羨道側の上位には小・中型の不定形石材を積み上げる。なお、羨道南端部には幅1.2m、高さ1.2mを測る大型の方形石材が1石据えられている。一方、右側壁の基底部石材は南端部に向かって開いており、南北主軸とは平行しない。基底部には比較的大型

の石材を据え、その上位には中型の塊石を積み上げる。なお、右側壁は南端部に向かって石材を減じるが、羨道内にも側壁石材が複数転落していたことから、現状よりも石積みは高かったとみられる。天井石は玄門楣石を兼ねる石材を含め、2石用いられているが、羨道内に大型石材が転落しており、あと1石程度存在した可能性も残る。幅は玄門部で0.8m、羨道の南端部で1.7mを測り、南に向かって幅広となる。

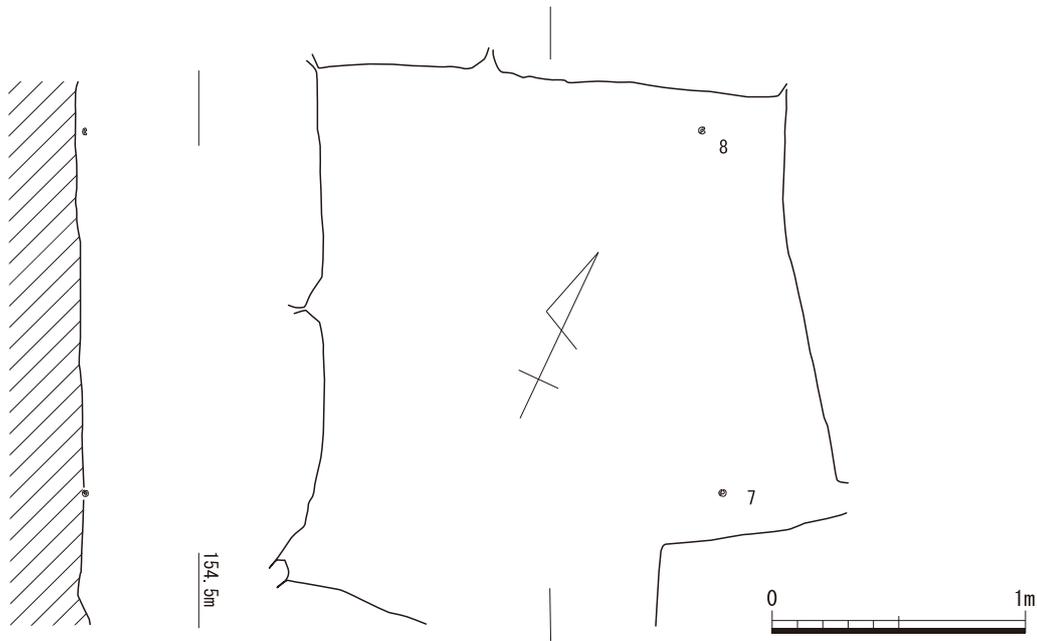
第8図 1号墳玄室遺物出土状況 (1/30)

**遺物出土状況 (第8図)** 先述のとおり、床面は後世の改変を受けており、遺物の残存状況は悪い。床面精査時に右側壁側で耳環が2点出土したが、原位置は保っていないものとみられる。埋土はふるいがけを行い、鉄鏃片3点を回収した。

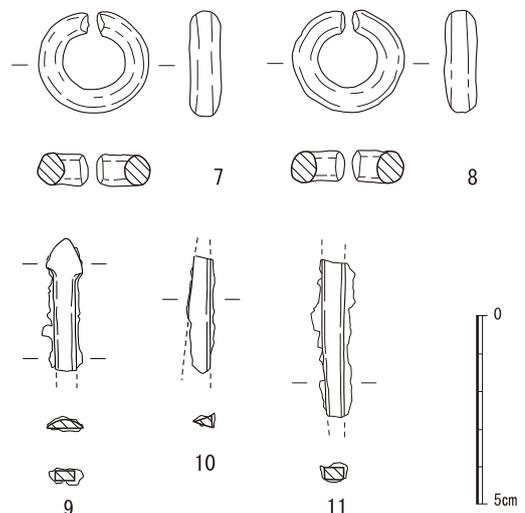
第9図 1号墳玄室出土遺物実測図 (1/2)

**銅製品 (7・8)** 7・8は銅芯金箔貼耳環である。表面はやや白っぽい金色を呈すものの、その多くは緑色の錆に覆われる。開口面には箔を折り込んだシワが認められる。7は外径3.0cm・銅芯径0.8cmを測る。8は外径2.95cm・銅芯径0.8cmを測る。これらは、形態・法量ともに類似することから、セットをなすものとみられる。

**鉄製品 (9~11)** 9~11は鉄鏃片で、いずれも長頸鏃である。9は刃部から頸部にかけて残存する。刃部は片丸造である。10は片刃鏃の刃部片。11は頸部片とみられ、断面長方形をなす。

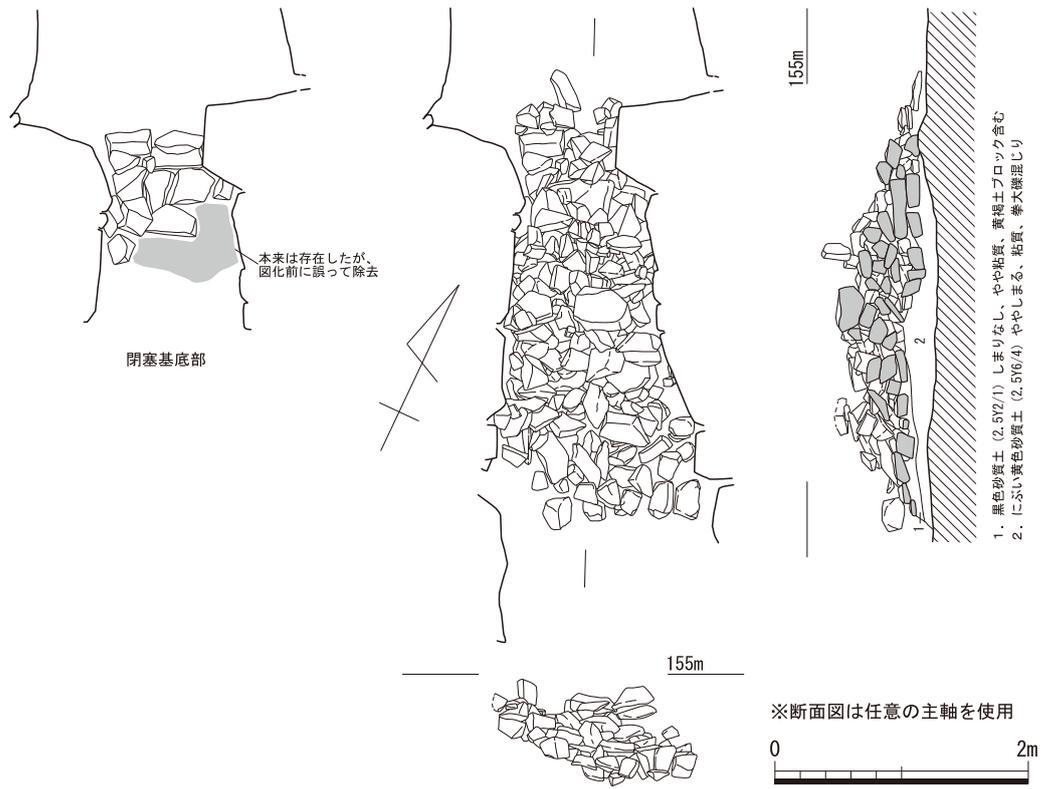
第10図 1号墳閉塞石実測図 (1/60)

**閉塞施設（第10図、図版8）** 玄室中軸から南側0.5～4.1mの範囲に閉塞石が分布する。石材は隙間無く積まれ、間層が認められないことから、概ね最終閉塞時の状況を留めているものと判断した。石材は山なりに積み上げられ、玄室中軸から2.4mの地点にピークが認められる。このピークは、現状の羨道天井石南端部分よりもさらに南側にあることから、先述のとおり天井石があと1石存在した可能性は高い。天井石との間には50cm程の隙間があり、羨道を完全に閉塞するには至っていない。石材は大小用いられるが、相対的にこぶし大から人頭大のものが多く、基底部には大型の石材を配していた。なお、閉塞石除去後も小礫が認められることから全体に検出を行ったが、散在的なあり方を示すことから、閉塞石の一部ではなく羨道床面の整地土に含まれるものと判断した。

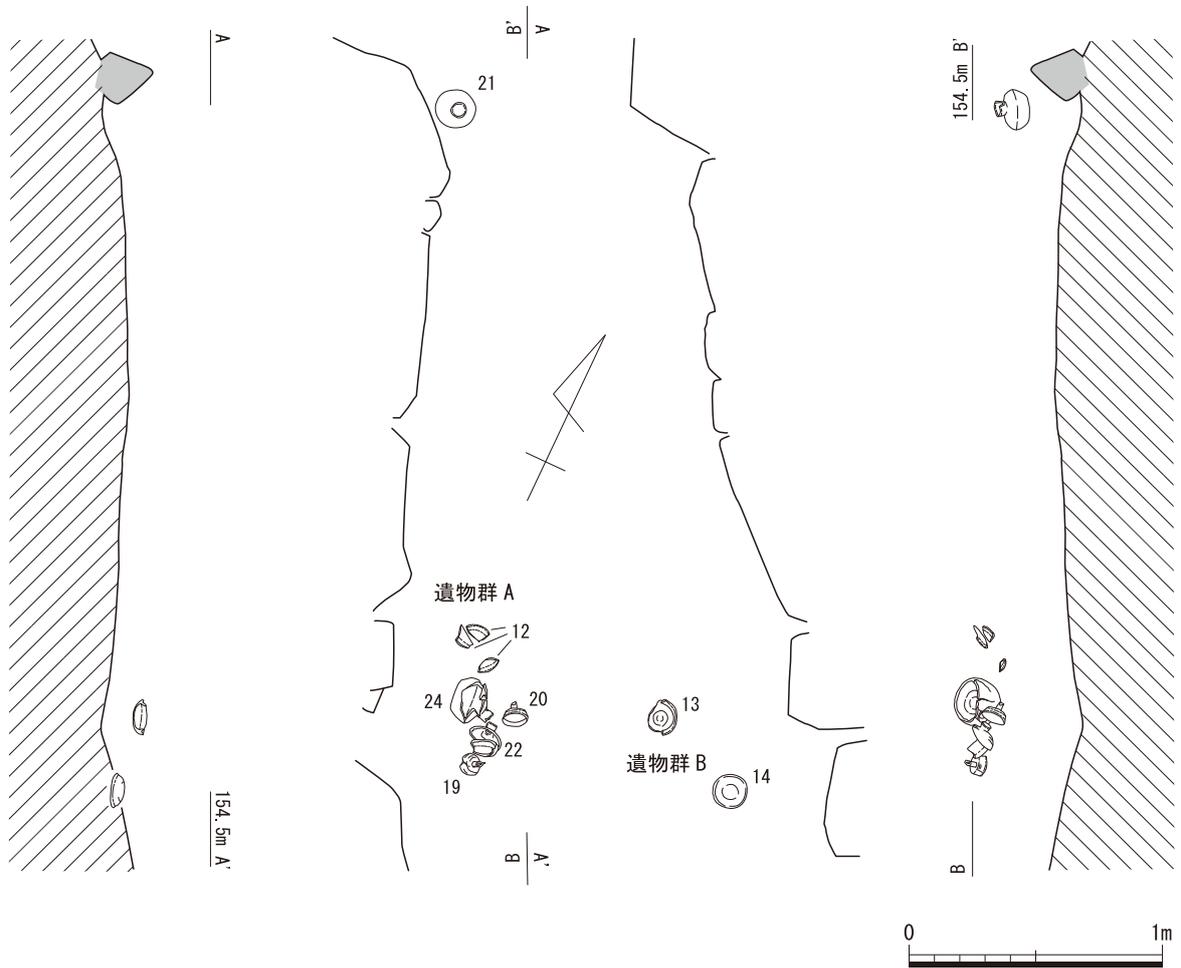
第11図 1号墳羨道遺物出土状況 (1/30)

**遺物出土状況（第11図、図版7）** 遺物はいずれも須恵器で、閉塞石の上位と下位から出土した。前者は、玄室中軸から3.3～3.9m、閉塞石南端部の左側壁付近でまとまって出土した（遺物群A）。須恵器杯H蓋、高杯、平瓶からなる。閉塞石を除去した後、玄室中心から3.6～4.0mの右側壁付近で須恵器杯H身が2点出土したほか（遺物群B）、玄門付近の左側壁沿いに直口壺が単独で出土した。その他の須恵器は、閉塞石を覆う埋土から破片の状態で出土した。これらは、羨道にともなうものか、墳丘祭祀で使用されたものが流れ込んだのか、不明である。

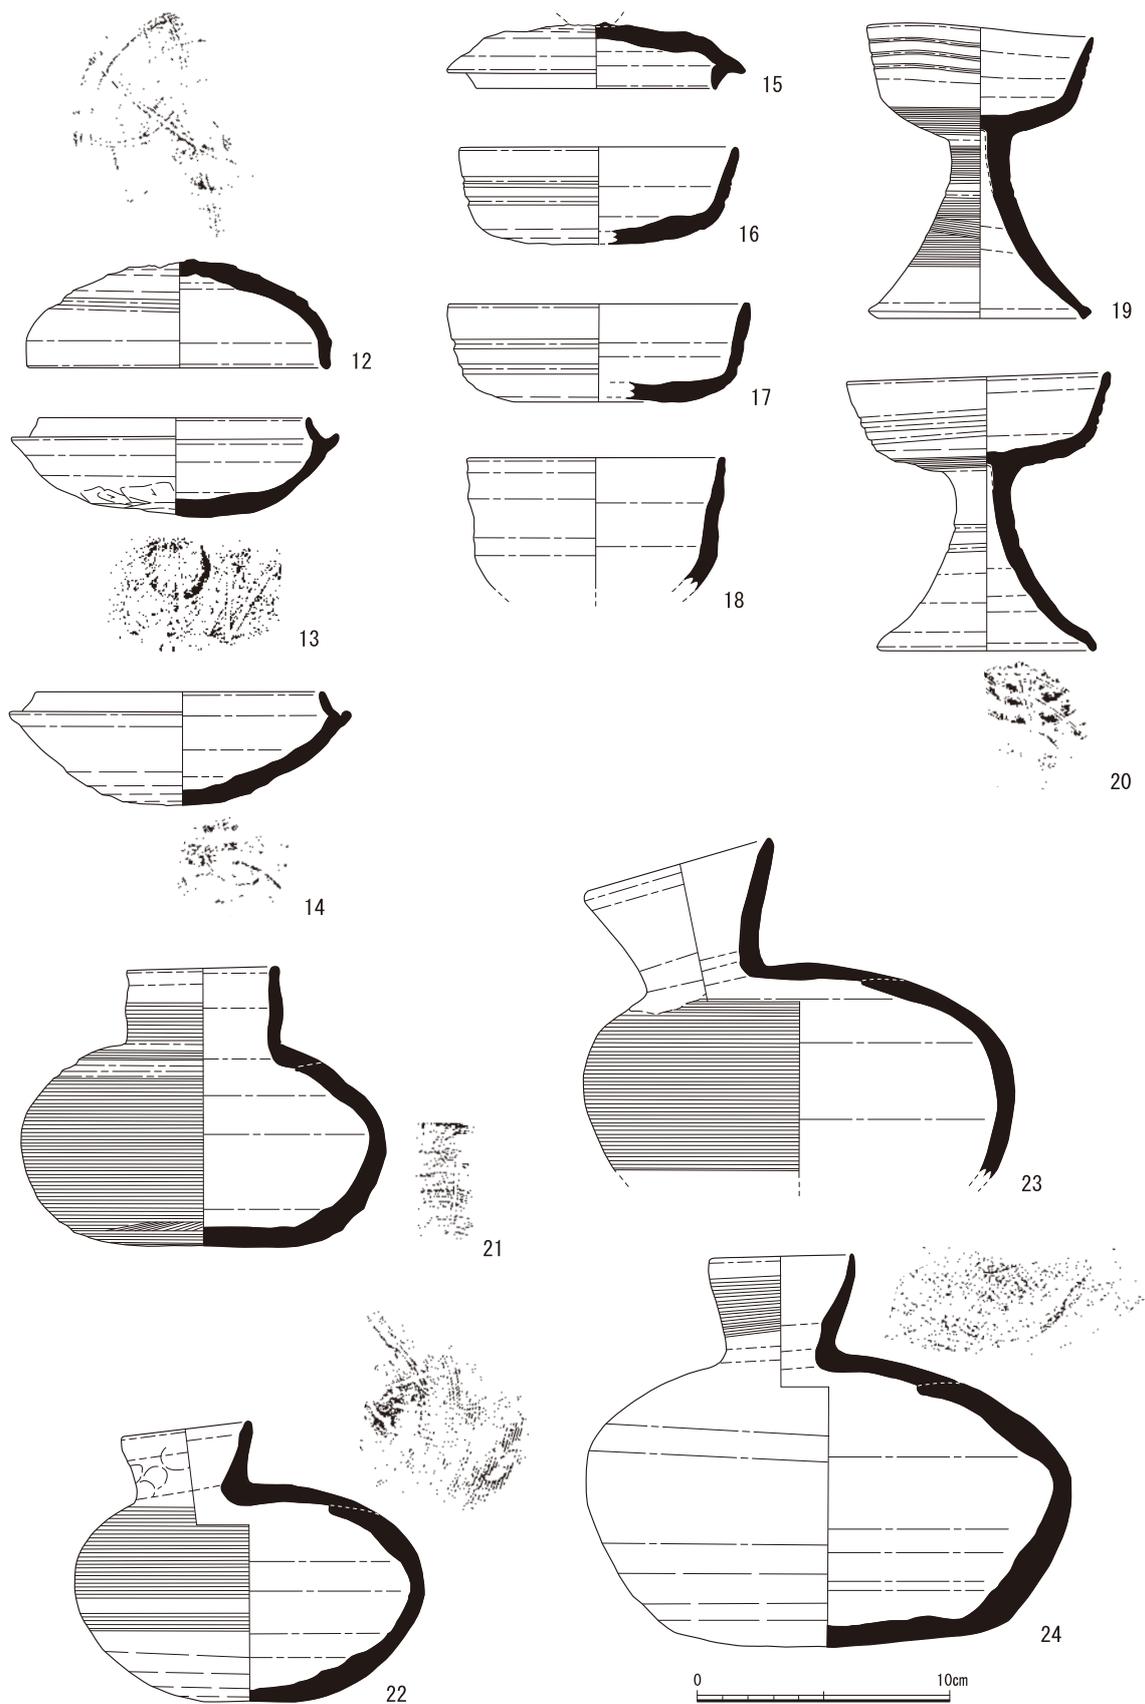
第 12 图 1 号墳羨道出土遺物実測図 (1/3)

**須恵器（12～24）** 12～14は杯Hである。12は蓋で、天井部は回転ヘラケズリされる。天井部外面にヘラ記号が施される。13・14は身で、立ち上がりは短く、内傾する。底部は13が静止ヘラケズリ、14が回転ヘラケズリされる。いずれも外面にヘラ記号が施される。また、いずれも褐色を呈し、還元焼成に至っていない。15～17は杯Gである。15は蓋で、器高は低く扁平で端部にかえりがつく。天井部は回転ヘラケズリされ、つまみの剥離痕が残る。受け部には、身の口縁部とみられる小片が付着し、蓋・身セットでの焼成が想定できる。16・17は身である。いずれも体部は直線的にのび、体部と底部の境は丸みを帯びる。体部外面には2条の沈線がめぐり、底部は回転ヘラケズリされる。18は小片のため器種は不明確だが、杯Gよりも深身の椀と推測できる。内外面ともに回転ナデ調整。

19・20は無蓋高杯。19は深みのある杯部をなし、外面には3条の沈線がめぐり、脚部はハの字状に開き、端部は方形を呈する。杯部下半から脚部にかけてカキメが施される。20は19に比べて浅い杯部で、杯G身と形態的に類似する。体部には2条の沈線がめぐり、底部にはカキメが施される。脚部はハの字状に開き、端部は下方へと屈曲する。脚部外面には2条の沈線がめぐり、脚部内面にヘラ記号が認められる。21は直口壺。胴部中央に最大径があり、口縁部は垂直にのびる。回転ナデ調整を基本とし、胴部下半のみ回転ヘラケズリされる。口縁部下半から胴部、底部にかけてはカキメが施される。胴部下半には20と同一文様のヘラ記号が刻まれている。ほぼ完形だが、口縁部には

打ち欠きが認められる。22~24は平瓶で、大小2つの法量が認められる。22は小型のもの。器体は風船技法を用いて成形され、内面には円盤閉塞の痕跡が残る。胴部下半は回転ヘラケズリされ、胴部上半にカキメが施される。胴部上半にヘラ記号が認められる。23は底部を欠く。風船技法により器体を成形した後、口縁部を接合する。胴部全体にカキメがめぐる。口縁部はハの字状に大きく開く。24は円盤閉塞時、円盤と胴部の境をタタキ成形しており、格子状のタタキ痕跡がわずかに残る。胴部下半のみ回転ヘラケズリされる。口縁部は23に比べると小ぶりでやや内湾し、外面にはカキメがめぐる。

**出土遺物** 玄室からは耳環・鉄鏃、周溝や羨道からは須恵器が出土した。ここでは羨道出土須恵器の時期について検討する。羨道出土須恵器は、閉塞石の上位と下位に大別できる。閉塞石上位からは、杯H蓋や無蓋高杯、平瓶がまとまって出土した(遺物群A)。杯H蓋は口径12cmで、天井部は回転ヘラケズリされ丸みを帯びる。無蓋高杯は脚部に透かしがなく、短脚化の傾向が認められる。一方閉塞石下位からは、杯H身や直口壺が出土している。杯H身は、口径11cm台で、体部は丸みを帯び、立ち上がりは短く内傾する。底部は回転ヘラケズリもしくは静止ヘラケズリ調整されている。

期差は認め難い。一方で、高杯には短脚化や脚端部の処理の粗雑化といった次期（IVB期）の特徴も認められる。こうした点から、羨道出土須恵器は、IVA期のなかでも新相段階、もしくはIVB期への過渡期段階と表現でき、7世紀初頭頃の年代観を与えることができる。周溝出土の土器も同様の時期に位置づけられる。なお、閉塞石を覆う埋土からは杯Gも出土しており、IVB期まで祭祀等が行われた可能性がある。

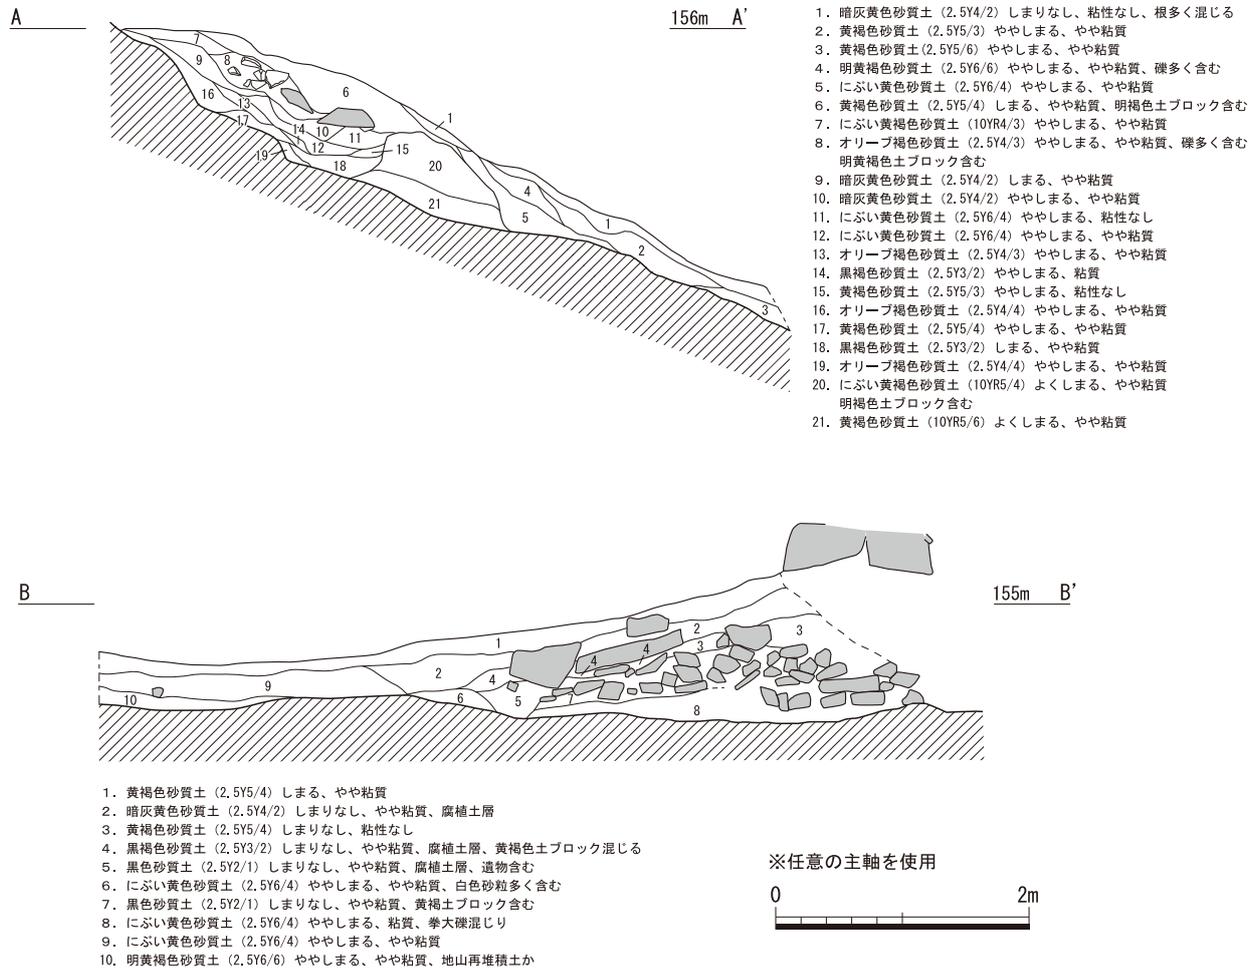
第13図 1号墳周溝・羨道土層図 (1/60)

本来であれば玄室床面の検出後に石室主軸を決定し、それに従い土層等の記録類を作成すべきだが、羨道の閉塞石が良好に残存する上、羨道右側壁の石材が羨道内へとずれ込み、玄門付近を覆っていたことから、玄室内への進入が困難であった。そのため、石室主軸設定前の羨道土層図・周溝土層図・閉塞石縦断図については、任意の主軸を用いて記録した。任意の主軸を用いた場合は、実測図に付記している。また、石室の部分名称については、例言に示した凡例のとおりとし、左右は羨道から玄室を見た場合の左右とする。

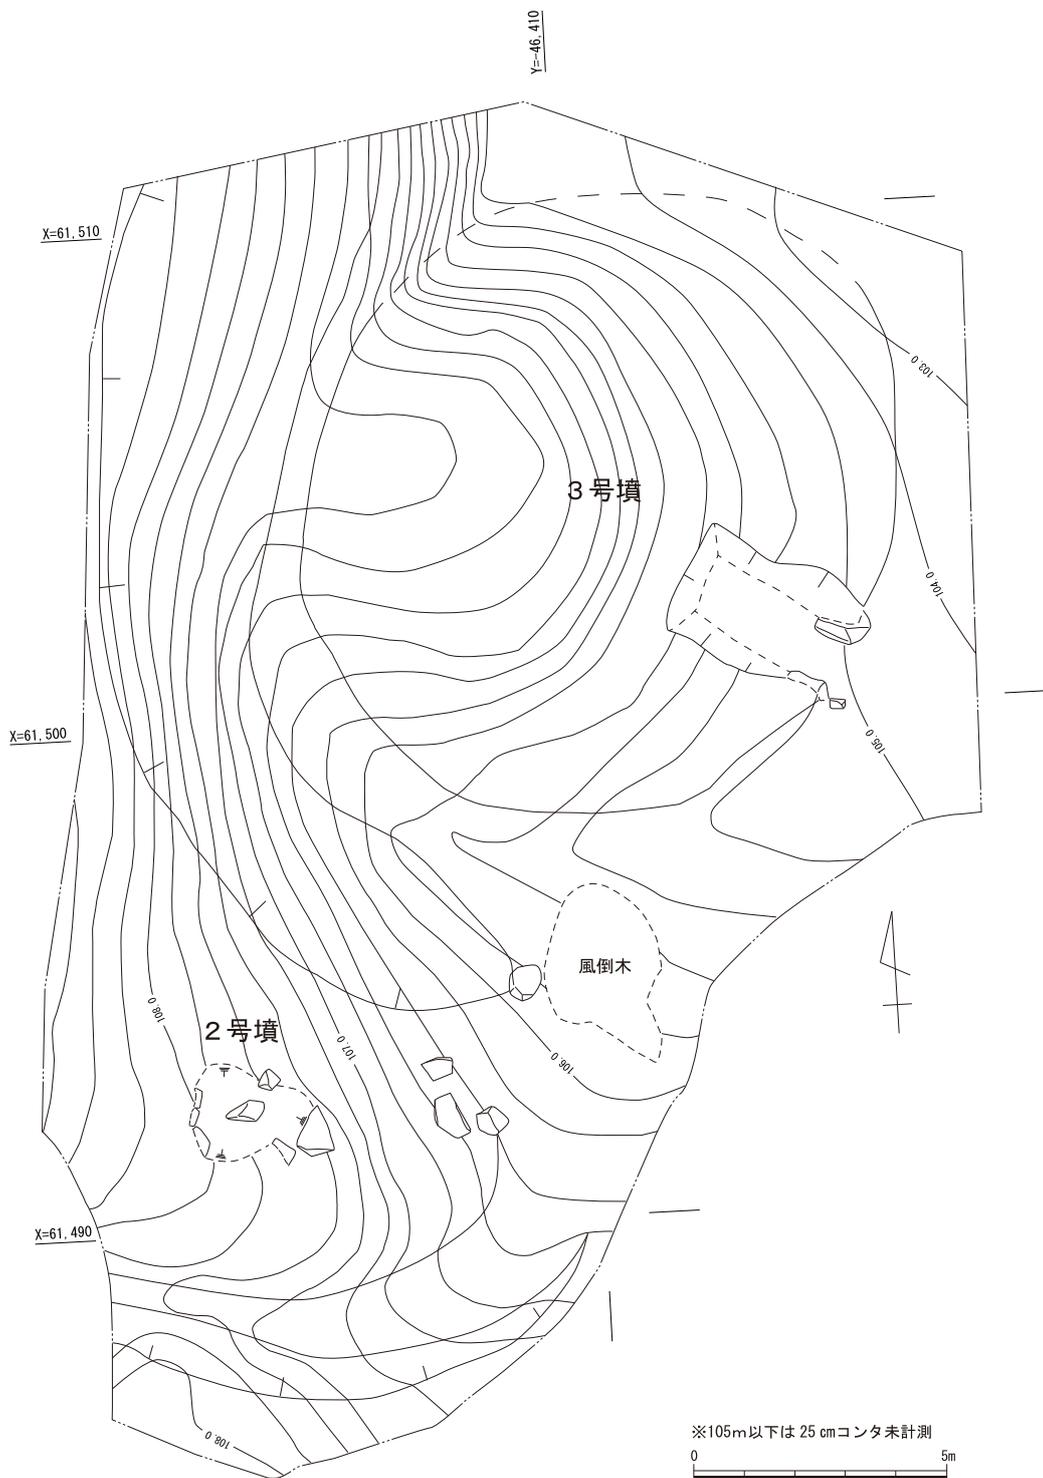
第14図 2・3号墳現況測量図 (1/150)

標高106~110m、北西方向へ延びる尾根からやや外れた東側の斜面に位置している。調査前から墳丘の高まりや周溝、石室の落ち込みが確認でき、横穴式石室を主体部とする古墳であることが想定できた。2号墳の北側には3号墳が接している。なお、墳丘の東側には平坦地が広がり、2m

標高103~110mに位置し、2号墳の北側に位置する。横穴式石室を主体部とする円墳である。2号墳との位置関係を示すため、現況測量のみ実施した。墳丘は良好に残存しており、現状で東西11.5m、南北13.0mを測る。周溝は墳丘南側から西側にかけて三日月状にめぐる。主体部は単室両袖式の横穴式石室で、南東方向へ開口する。石室は開口状態にあり、羨道部には土砂が流入するものの、玄室内への出入りが可能である。

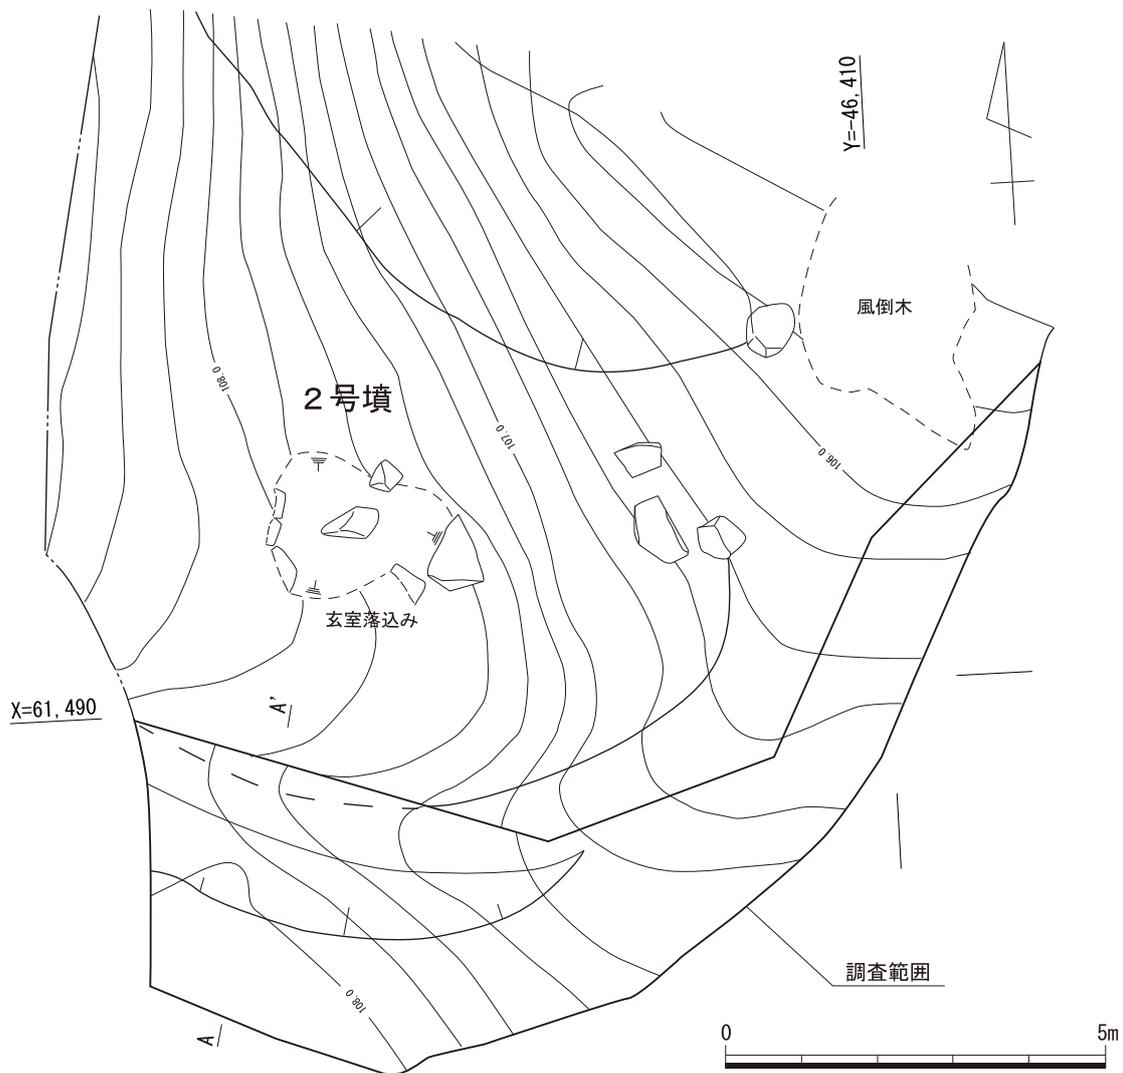
第15図 2号墳調査後測量図 (1/100)

石室石材が露出していることから分かるように、墳丘遺存状況は良好ではない。今回の調査では南側の墳裾を確認するに留まった。現在確認している玄室落ち込みの中央から南側の墳裾までを計測すると、約4mを測る。一方北側については、墳丘盛土が流出しているため、墳裾は明確でない。現況では円墳とみられることから、南側にも同程度盛土されていたと仮定すると、南北の規模は8m前後と考えられる。一方東西の規模だが、墳丘東側の羨道石材が集中する部分において墳裾とみられる傾斜変化点を確認できるため、ここから玄室落ち込みの中央までを計測すると約4.5mを測る。墳丘東側にあたる丘陵頂部から西側斜面にかけては、モルタルの吹き付けによる法面養生が行われ、旧状は失われている。そのため、墳裾や周溝の痕跡は確認できない。東側と同程度の墳丘規模と仮定するならば、西側も4.5m程度となり、東西規模は9m前後と考えられる。以上を踏

まると、2号墳は東西9m前後、南北8m前後の円墳に復元できる。周溝は南から西側にかけてめぐっていたと考えられるが、先述のとおり墳丘西側は大きく改変を受けており、全様は不明である。墳丘裾部の一部断ち割りを行った結果、盛土には地山に由来する褐色系の花崗岩風化土が使用されていた。

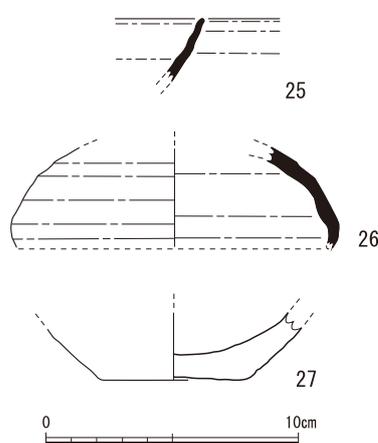
第 17 図 2号墳出土遺物実測図 (1/3)

遺物は周溝埋土から出土した。出土量は少なく、いずれも小片であった。

**須恵器 (25・26)** 25は、器種不明の小片である。器壁は薄く、端部に向かって内湾気味にのびる。内面に降灰が認められる。26は杯H蓋である。天井部を欠くため、ケズリの有無は確認できない。全体に丸みを帯びた器形で、口縁端部は内側へやや巻き込む。

**縄文土器 (27)** 縄文土器の底部片とみられるが、内外面ともに調整は明瞭でなく、判然としない。底面は平らで、器壁は内湾気味に立ち上がる。

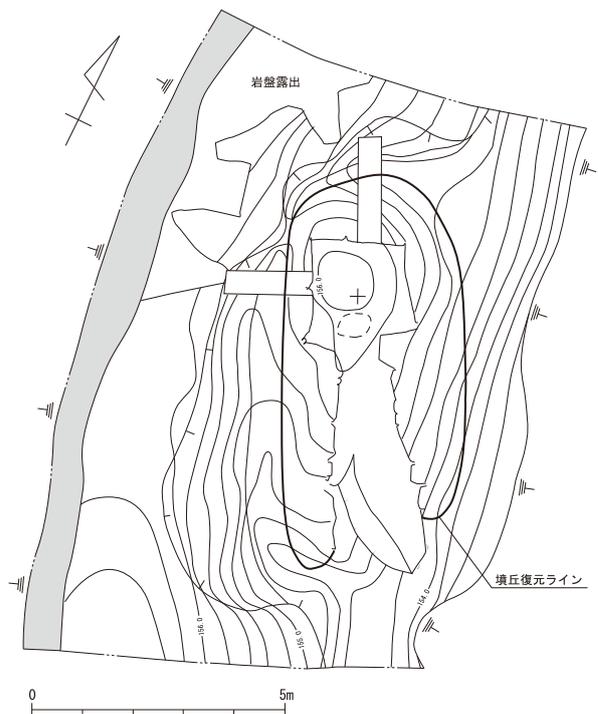
第18図 1号墳墳丘復元図(1/150)

**墳丘と石室の構造** 横穴式石室を主体部とする円墳である。墳丘は流出が著しく、想定域をでないが、東西約3.1m、南北7.5mの楕円状に復元できる(第18図)。楕円形をなす理由は、地形的制約を受けた結果であり、急峻な斜面に立地することから、正円形に盛土するだけの十分な平坦地が確保できなかったためとみられる。主体部は単室両袖式の横穴式石室であり、南東方向に開口する。全長6.1mを測り、玄室平面は方形をなす。

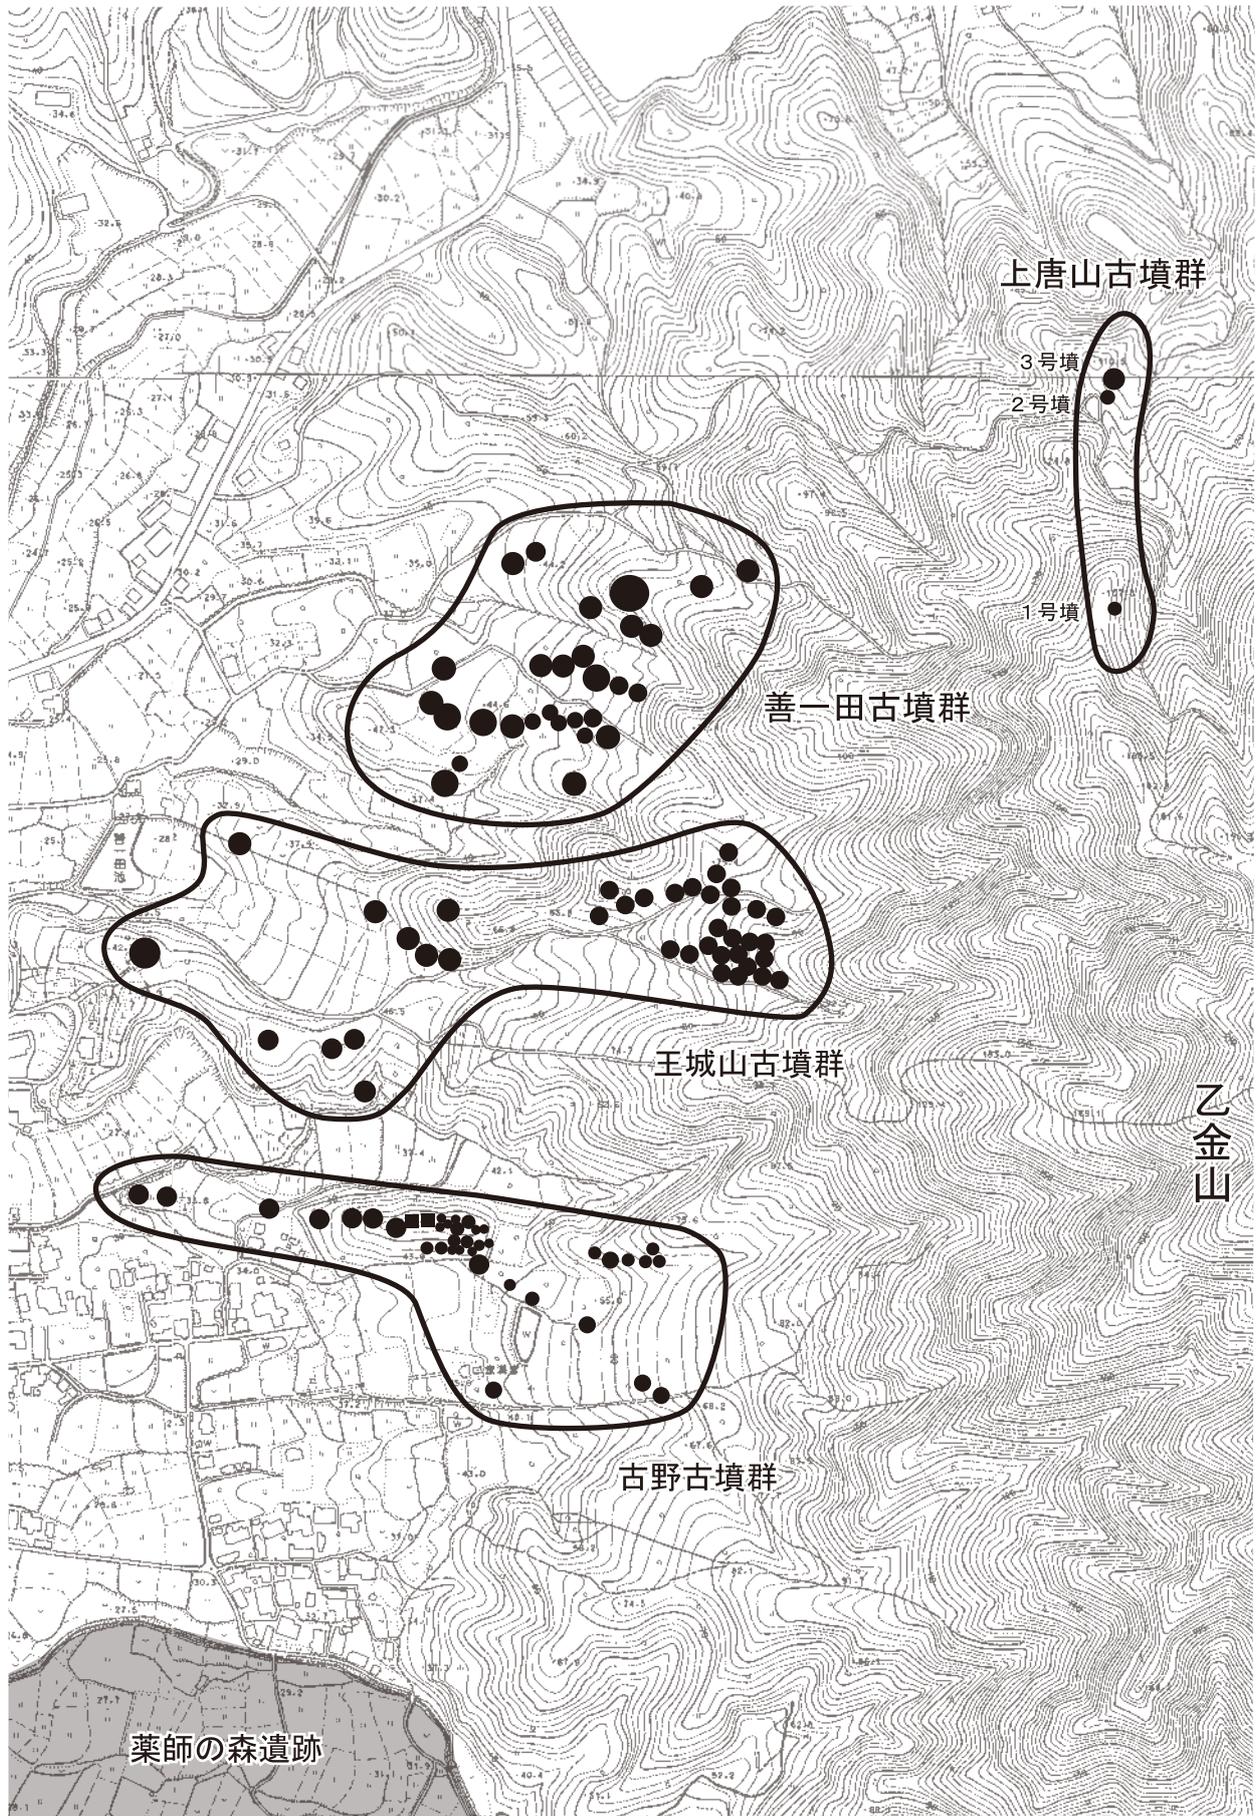
第 19 図 上唐山遺跡周辺の古墳分布 (1/5,000)

上唐山古墳群は7世紀前半に営まれており、周辺に群集墳が多数展開する時期と重なる。ただし、第19図に示すとおり当該期の群集墳は乙金山西麓に集中しており、北麓側に位置する古墳群は他に乙金北古墳群があるのみで、造墓は相対的に低調であったとみられる。西麓に展開する古墳群は、同時期に営まれた集落（薬師の森遺跡）との関係性が指摘されているが（上田2019）、北麓の古墳群も同様なのか、現状では明らかでない。
