# 水城跡の復旧

大野城市教育委員会

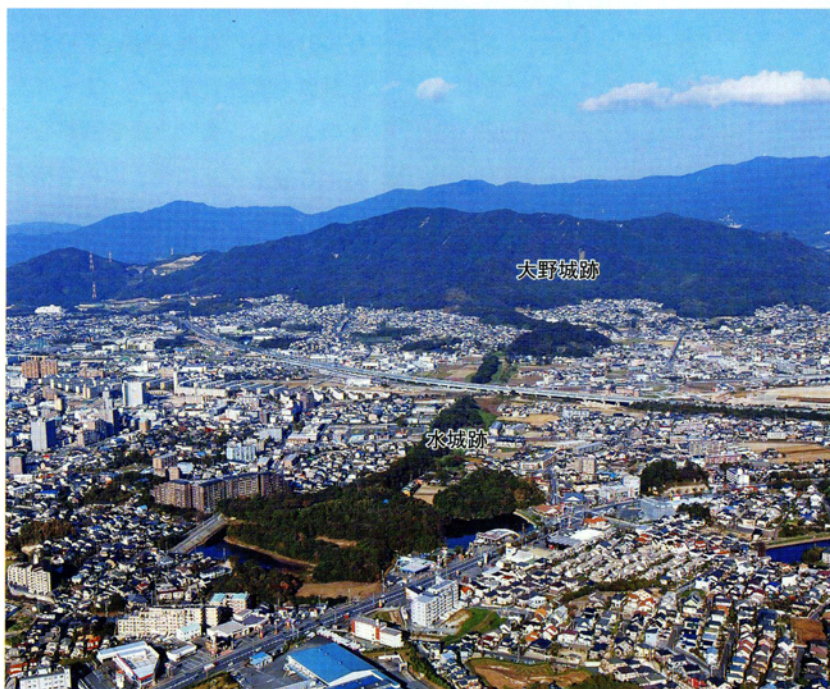
写真1

水城跡は、日本の古い歴史書である「日本書紀」に天智天皇三（西暦664）年に築かれたと書かれている史跡です。現在は大きな土塁（堤）が見えるだけです。いろいろな調査の結果、この土塁とその外側（博多側）に掘った濠によって敵の侵入を防ごうとした防衛施設であることがわかっています。写真1は水城跡を西側上空から

撮影したものです。築かれてから1300年以上経っても堂々とした姿をしています。

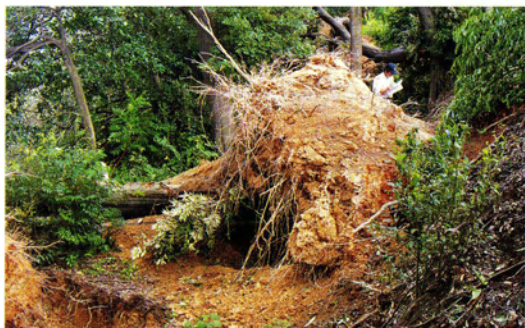
写真2

ところが、平成18年9月の台風13号によって、水城跡の土塁上の木が根こそぎ倒れ、写真2のように根元に大きな穴があくという大変な被害を受けてしまいました。急いで修理しなければなりません。単なる穴埋めではなく築かれた当時の姿を再現する必要があります。そこで穴のあいた部分を調査したところ、写真3のように粘土と砂を交互に突き固めながら積み上げていることが分かりました。土のしまり具合から、「版築」と呼ばれる工法で築かれたものと考えられます。

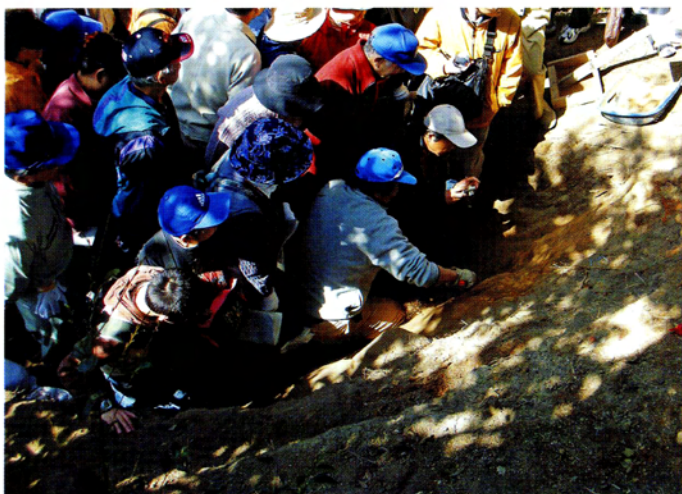
写真 4

ところで今回の被災は、逆に考えると築造当時の水城の構造を見ることができる得難い機会でもありました。そこで、工事の途中で市民の皆さんの参加を募り、水城をより深く理解していただき、さらに21世紀の水城を造っていただく計画を実行しました。まず写真4のように、皆で土塁を観察し、粘土と砂を交互に突き固めて積み上げていることを確かめました。では、この土はどのようにして突き固めたのでしょうか。実は、水城跡でこれまでに行われた発掘調査で、棒のようなもの先端で土を突き固めた時にできたくぼみが見つかったことがあります。そこで今回は、棒よりは大き目ですが「胴突き」と呼ばれる道具を使って土を突き固めてみることにしました。写真5はその様子です。このように、皆様のご協力のおかげで修復工事は無事終了し、21世紀の水城が出来上がりました。

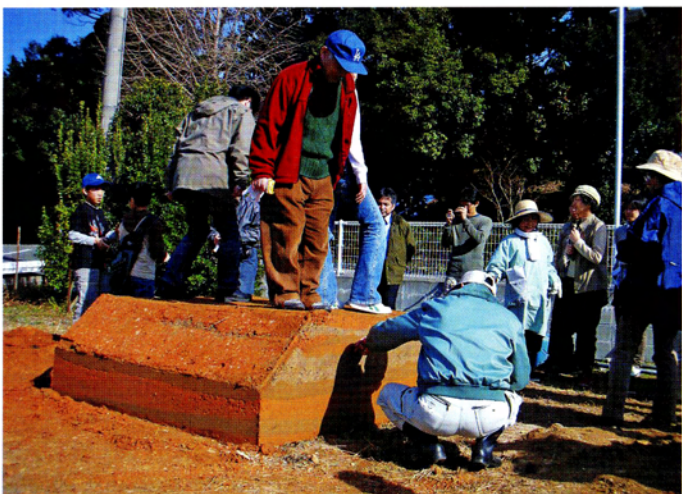
写真 6

写真6は、別の場所で版築工法の実験を行ったものです。土塁と同様に、粘土と砂を「胴突き」を使って突き固めて積み上げてみましたが、上に人が3人乗っていますが、ビクともしていません。版築工法で突き固め、積み上げた土が非常にしっかりしたものになることが、ここでも確かめられました。
