上大利小水城跡整備基本計画書

大野城市

1. 本書は、大野城市旭ヶ丘 1 丁目 788-1 ほかに所在する特別史跡水城跡（上大利小水城跡）の保存・整備に関する基本計画である。
2. 本計画は、大野城市教育委員会が策定した。
3. 大野城市・太宰府市・福岡県教育委員会・九州歴史資料館からなる水城跡整備事業推進協議会では、平成 27 年 3 月に『特別史跡水城跡保存整備基本設計』を策定しており、本計画はこれに基づきながら策定を進めた。
4. 本計画の策定にあたっては、平成 28 年度に実施した市民ワークショップの成果等を盛り込みながら、大野城市教育委員会で素案をまとめ、大野城市史跡対策委員会へ報告・審議を行い、指導・助言を得た。また、文化庁文化財部記念物課調査官 五島昌也氏、福岡県教育庁文化財保護課 入佐友一郎氏からは、適切な助言ならびにご協力を頂いた。
5. 本書の執筆・編集は、大野城市教育委員会ふるさと文化財課 石木・林・坂井が行った。

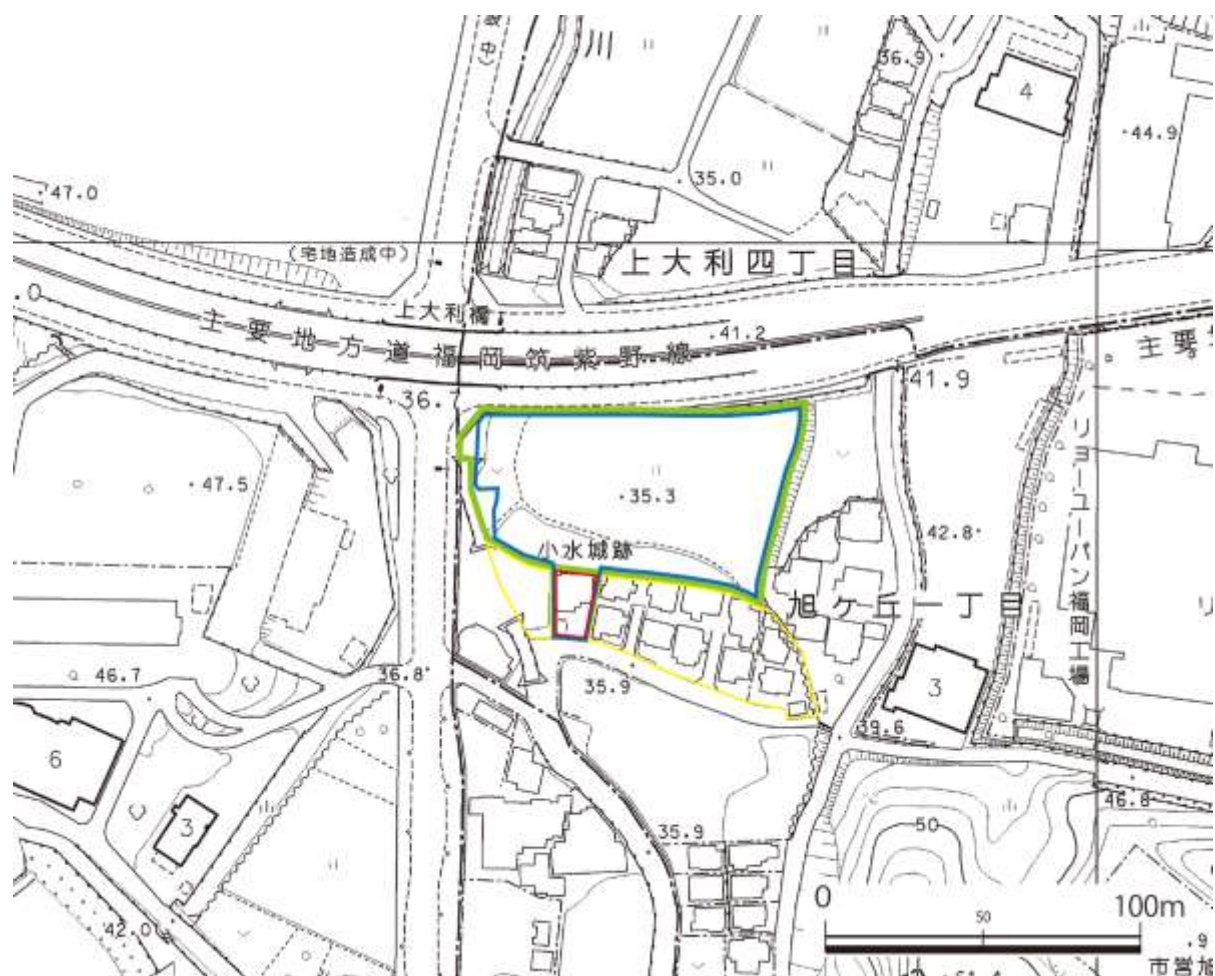
図2 計画の対象範囲（緑線部）

計画の対象は、現時点での既公有化史跡指定地を基本とし、土塁南側の史跡指定拡張予定区域は対象としていない。土塁南側については、今後公有化が進んだ段階で改めて整備計画を検討することとする。

（青線は史跡指定範囲、黄線は史跡指定拡張予定範囲、赤線は未公有化部分）

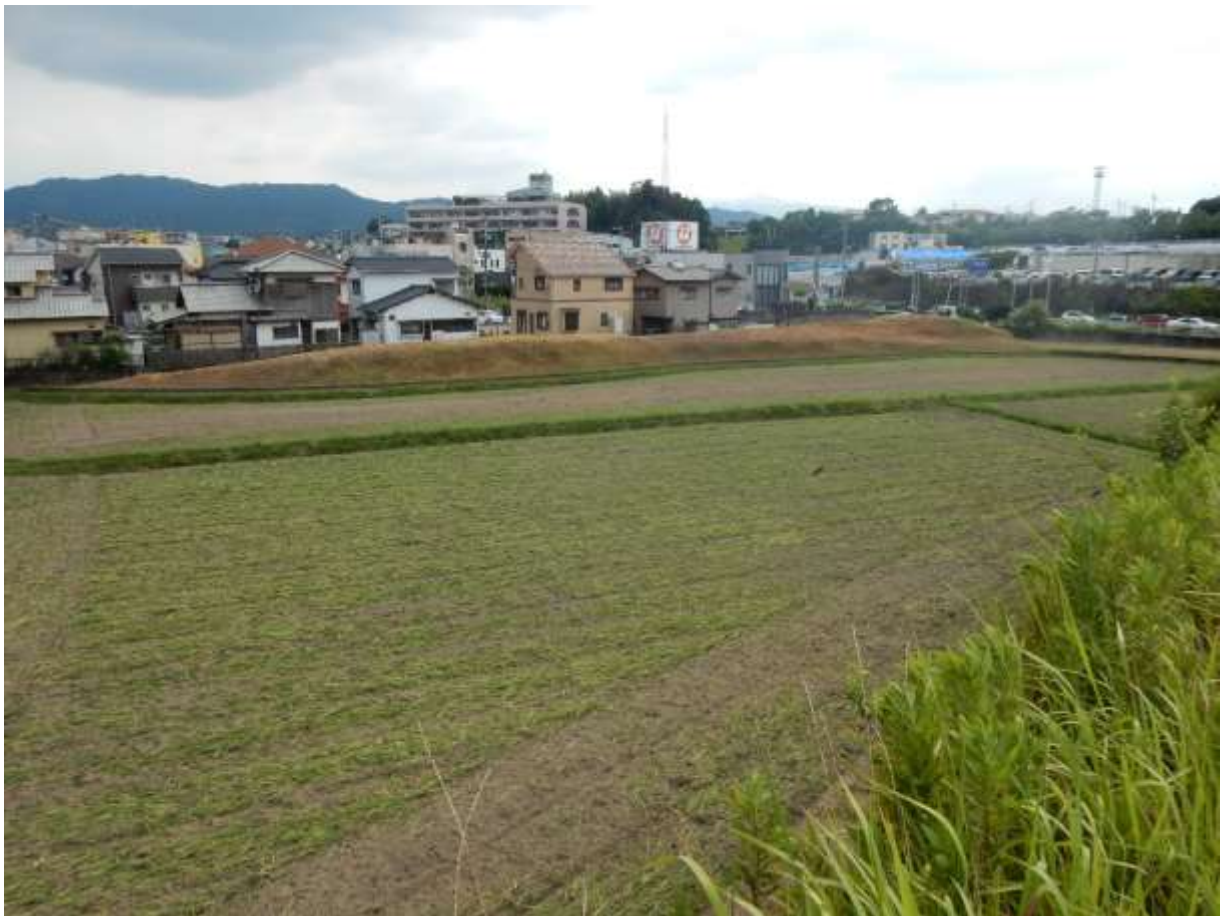
図3 上大利小水城跡の現況

上大利小水城跡は、長さ約 90m以上、基底部幅約 23m、高さ約 5 mの土塁構造物であり、調査では、水城跡のような外濠の存在は確認されなかったが、ぬかるんだような状態であったと考えられており、敵の進入を困難にするという機能を持っていたようである。

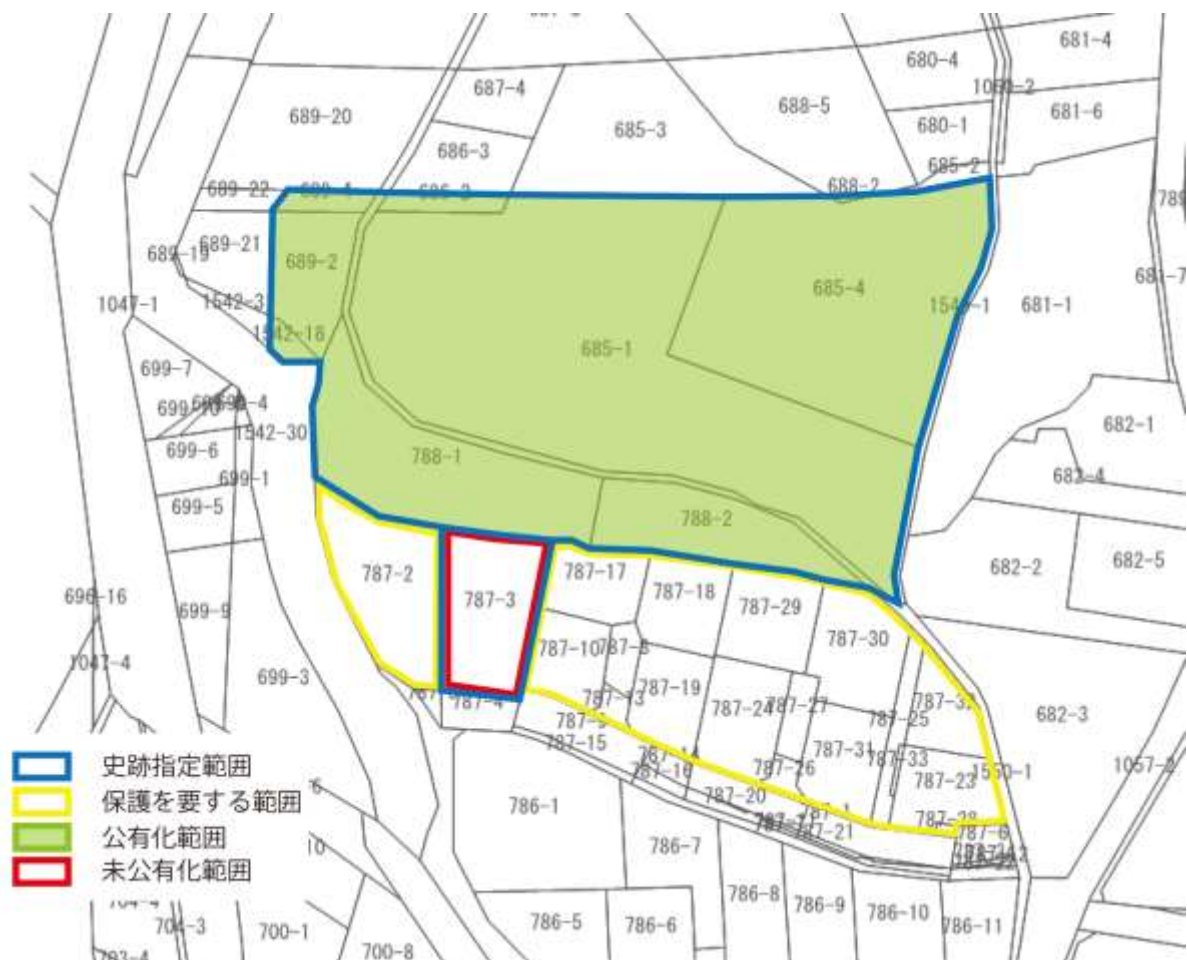
図 5 史跡指定と公有化の状況

上大利小水城跡の場合は、昭和 49 年 8 月 10 日に土塁部分 859 m²が特別史跡として追加指定を受けている。大野城市では確認調査での結果を以て、文化庁や福岡県教育委員会の指導の下、隣接地の追加指定や公有化を進めている。

第 1 次確認調査の結果から、土塁南側（内側）に土塁が広がることが判明したため、一部地権者より史跡指定の承諾を受け平成 16 年 9 月 30 日付けで 307.29 m²の追加指定を行った。

第 2 次確認調査の結果から、土塁北側（外側）の保護を要する地域について、地権者の史跡指定の承諾を受け、平成 21 年 2 月 12 日に 3,751.99 m²の追加指定を行い、公有化も完了している。

平成 29 年 3 月現在、指定面積 4,918.28 m²、公有化面積 4,610.99 m²である。

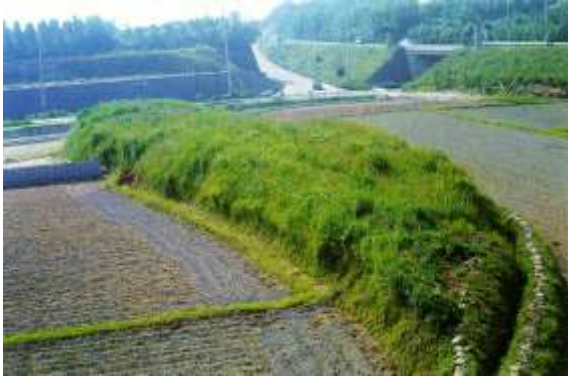
図7 昭和50年代の上大利小水城跡

昭和50年代の写真を見ても、田の中に浮島のように上大利小水城跡が残っている。昭和50年に発行された『大野城市の文化財』第7集には、当時84才(明治24年生まれ)であった古老の聞き書きが掲載されている。それによれば、上大利小水城跡は耕作の間の馬のつなぎ場になっており、土塁の上で馬がつながれて草を食べていた情景や、「しば」として、土塁表面に生えている草を四角くはぎ取って、田の水口にかぶせて土留めとしたことが書かれている。上大利小水城跡が、水城跡や他の小

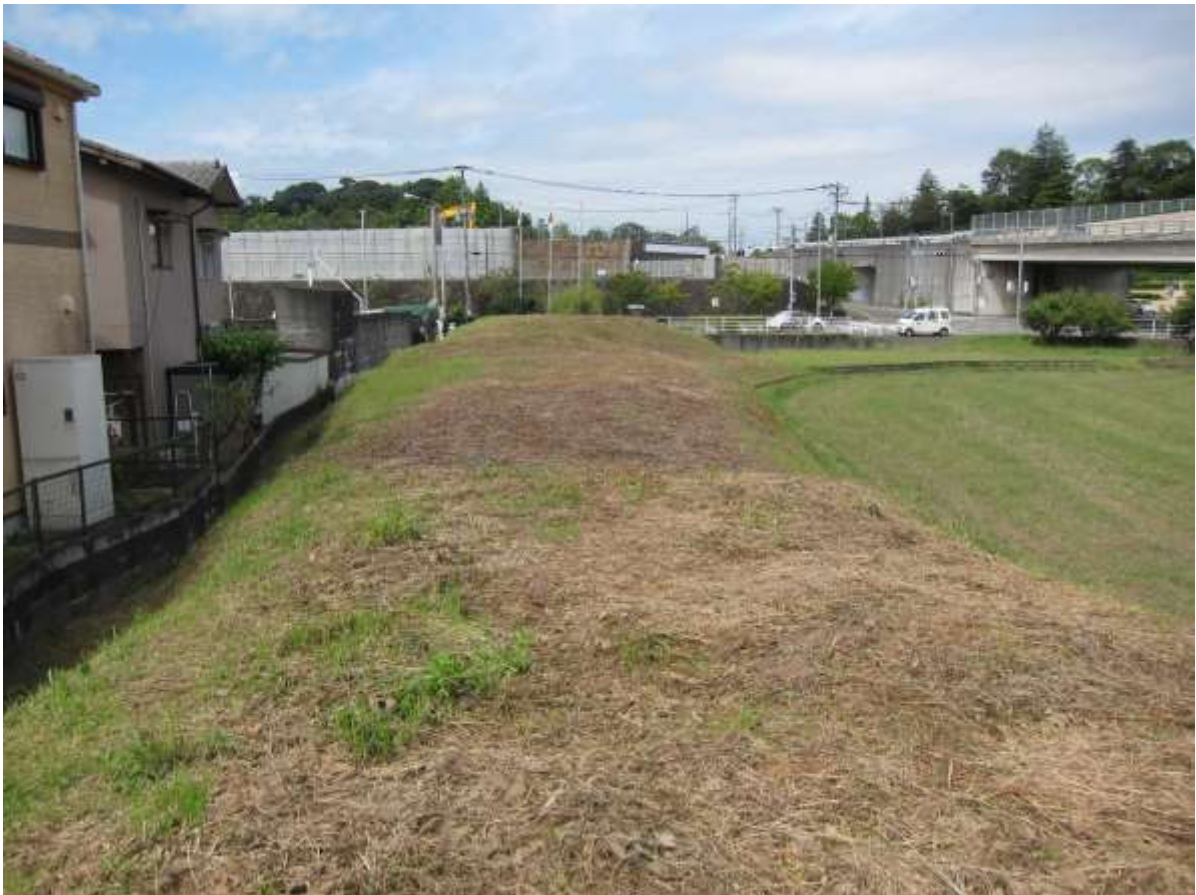
図8 畑地に利用され平らになった土塁上面

上大利小水城跡周辺は、長い間、水田として利用されてきた。上大利小水城跡自体も、土塁上は畑地として利用されていたようである。

水城跡と大きく違う点は土塁上に木が生えていないことであるが、土地利用の在り方がこうした景観を生み出したものと考えられる。

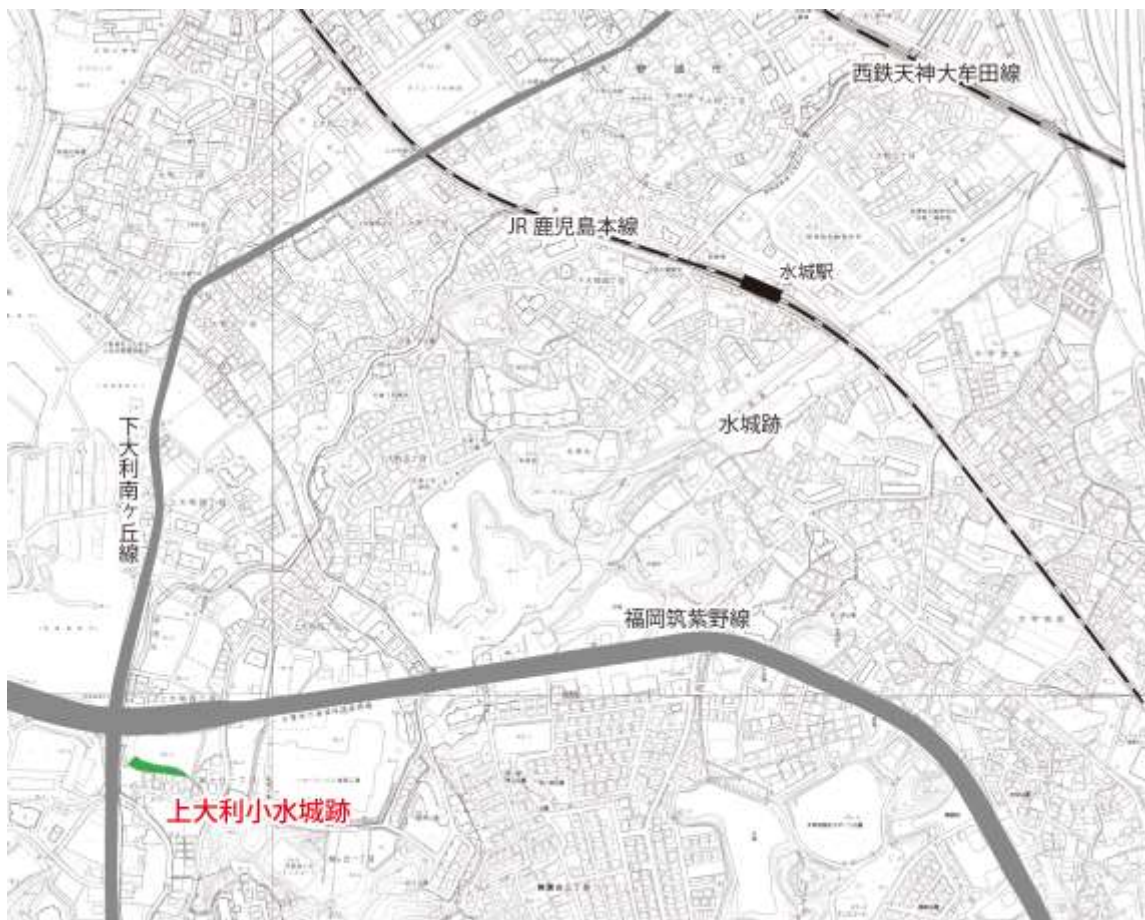
図 12 上大利小水城跡周辺の交通網の状況

交通網は、上大利小水城跡の北側 50m のところに、土塁と並行するように主要地方道福岡筑紫野線（以下、福岡筑紫野線）が敷設されている。また、上大利小水城跡の西側は市道下大利南ヶ丘線（以下、下大利南ヶ丘線）が南北に走っており、交通量が多い場所である。路線バスも最寄駅である西鉄下大利駅や JR 大野城駅から運行しており、「小水城」バス停が当史跡から徒歩 2 分の位置にある。

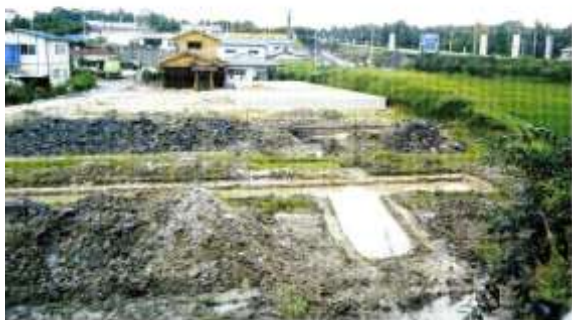
図 13 昭和 55 年度調査地全景

上大利小水城跡は、平成 29 年度までに 3 回の確認調査が実施されている。昭和 55 年度は、第 1 次確認調査として土塁南側に 5 本のトレンチを設定した。その結果、1・2 トレンチ（土塁南側）において、土塁裾部を確認した。また、1 トレンチでは砂礫層を掘りくぼめて積土しており、土塁裾部が溝状になることが明らかになった。さらに、1 トレンチ 30 層下部に樹木小枝や木の葉があり、敷粗朶と考えられている。土塁裾部からは木杭が検出されている。このように、第 1 次調査では、土塁裾部を確認し、現状の土塁より南側に広がることが明らかになった。

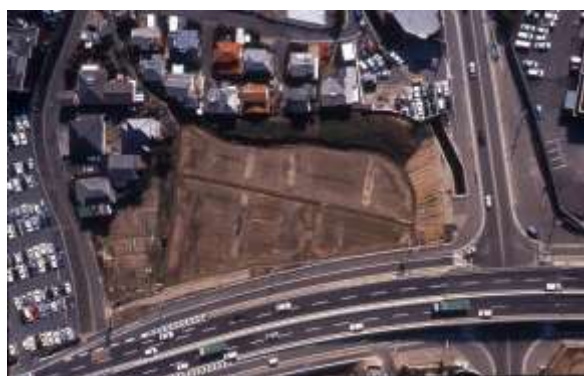
図 15 平成 14 年度調査地全景

平成 14 年度には、土塁北側の田において、第 2 次確認調査が行われた。9 本のトレンチを設定、掘り下げを行った結果、1・2・8 トレンチで積土を確認した。また、調査地東側はへドロ状の黒色土が現地地表下 1.2m より下で確認されており、平安時代頃の遺物が多く出土した。

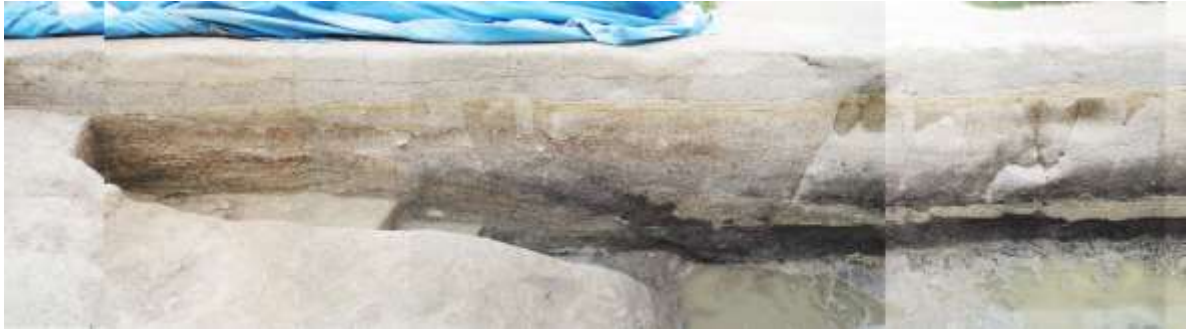
図17 平成29年度1トレンチ土壘積土の状況

平成 29 年度には、土塁北側の田の東側と土塁西側の畑地の部分において、第 3 次確認調査を実施した。3 本のトレンチを設定し、掘り下げを行った結果、東側のトレンチではゆるやかに北に傾斜する積土を確認した。水城跡という下成土塁の積土の下層に敷粗朶と考えられる層が確認された。また、西側のトレンチでは丘陵の地山土と考えられる花崗岩バイラン土を水平に成形した後に上部に積土している状況が確認され、丘陵取り付け部における工法の在り方が判明した。

こうして確認された遺構としては、土壘は長さ 90 m以上、幅は 17-1 トレンチ～80-1 トレンチ間で、最大約 23m である。高さは、約 5m で、土壘の平面形は、現状は東端部が南側に先すばまりとなるが、幅広の土壘が続いていたことが明らかとなっている。積土は、何層かごとに粘質土層・砂層を繰り返し、土壘裾部に木杭を打ち込むことが明らかになった。

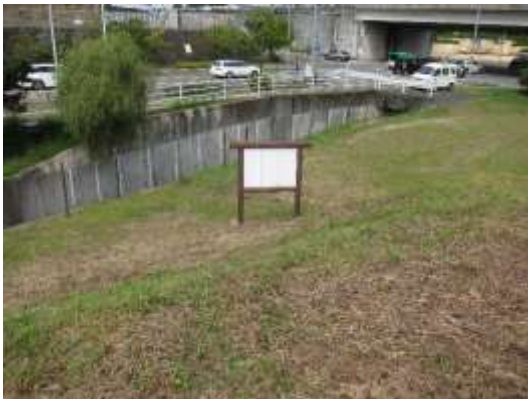
図20 出入り口と平田川の状況

また、活用においては、田としての利用状態から全く変わっていないため、見学者が来訪し、土塁までのアクセスや、解説板を見学するための動線が全くない。さらに、土塁西側を流れる平田川は高さ3mを越えるコンクリート製水路にもかかわらず、史跡地側には転落防止柵の設置がなく、仮設で木杭が打たれているのみである。そのほか、現状の出入り口が交差点に近い上に一つしかなく、見学者が出入りにくい状況にある。また、北側は福岡筑紫野線、東側は住宅地の擁壁が築かれており、景観上の障害となっている。

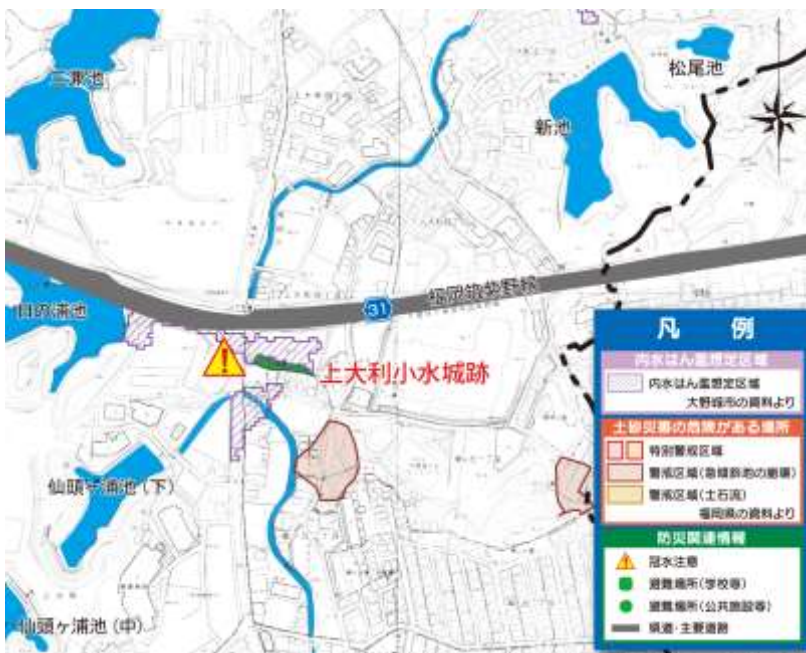
図22 上大利小水城跡周辺の
内水はん濫想定区域
(大野城市ハザードマップ)

加えて上大利小水城跡周辺は、内水はん濫想定区域にあたり、豪雨時などに浸水被害を受ける可能性が考えられる。排水設備の設置など浸水対策も検討を行う必要がある。

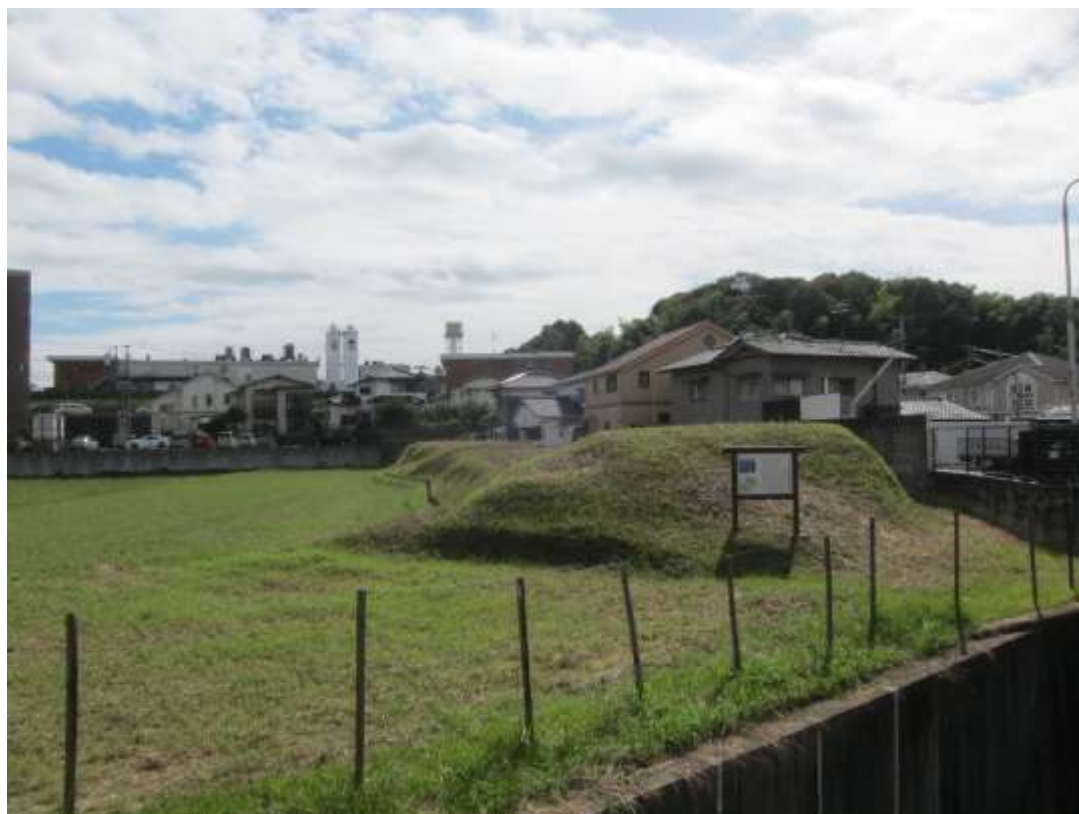
図 27 土塁周辺ゾーンの現況

なお、土塁復元については、今後周辺の公有化状況に配慮しながら検討を行うものとする。さらに、既設の解説板が土塁西側に設置されているが、道路から離れ、土塁上斜面に立てられており、見学や遺構保存の上で問題があるため撤去し土塁西側ゾーンに新設する。

水路と水路構造物については、土塁を現状のまま保存することから撤去等は行わず、土塁上からの集排水を行う施設として活用するものとする。

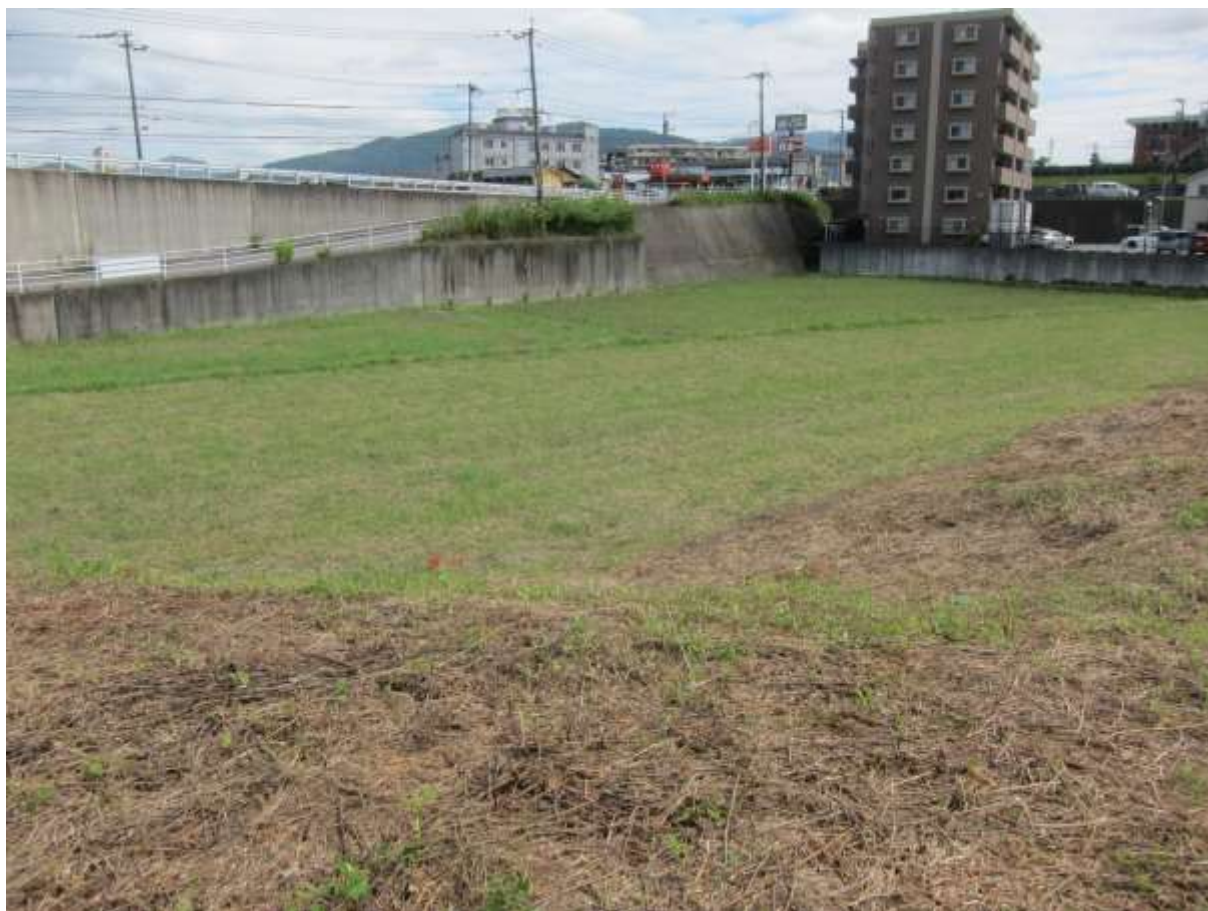
図 28 土塁北側ゾーンの現況

このため、湿地状の場所は保護層を確保した上で、多目的に活用しやすい環境を整えるものとする。擁壁は景観を阻害し、古代のイメージをつかみにくくするものであることから、史跡の景観になじむような整備を行う。また、便益施設（ベンチ）、安全対策の措置を講じるものとする。

なお、ゾーン東側に設置されている導水施設と水路構造物については現状のままとする。

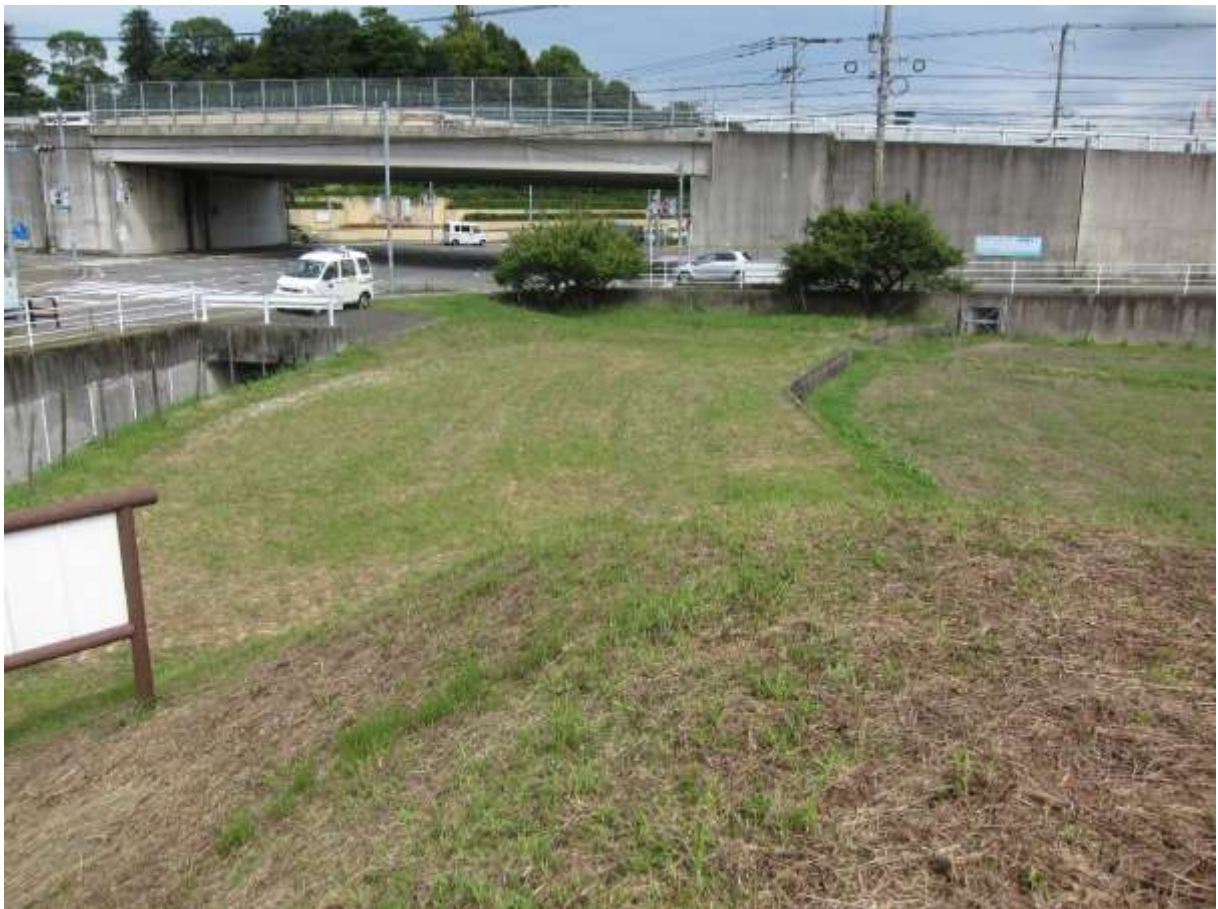
図 29 土塁西側ゾーンの現況

こうしたことから、景観に支障のある既存木についての取り扱いを検討し、下大利南ヶ丘線から上大利小水城跡の全体が望めるような景観配慮を行う。また、名称板、史跡全体や土塁の解説板を設置し、特別史跡の価値や土塁の姿を伝える学習エリアとしての機能を持たせる。

また、最も多くの来訪者の導入が図れる場所であることから、便益施設（あずまや・トイレ）の設置を検討し、来訪者の交流を図る。さらに、土塁北側ゾーンと隔てる水路構造物と段差については、安全に通行できる環境を整えることとし、利用者を受け入れる安全・安心な場所として整備を行うものとする。

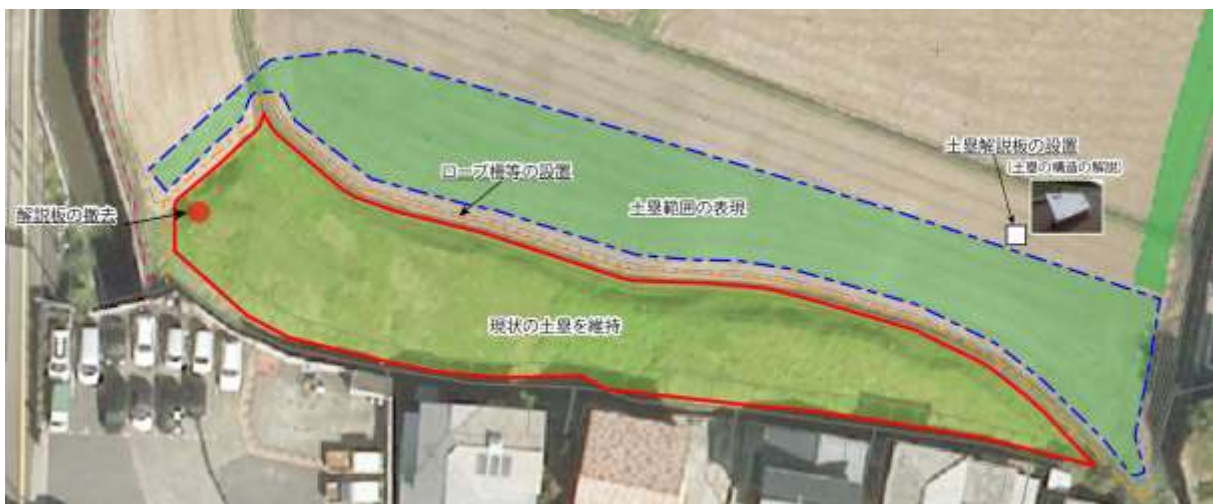
図 30 土塁ゾーン整備基本計画平面図

土塁上に登ることで、北側への眺望が開け当時の風景を想起できるものと考えますが、踏圧によるき損が懸念される。保護盛土を施す整備も可能だが、本来の土塁形状を復元することは現状で困難であり、南側隣接の住宅へのプライバシーにも配慮する必要がある。このため、土塁上に上がれないように土塁裾にロープ柵等の設置を行う。

また、土塁と築造当時の土塁北側の様子について解説板の設置を行う。土塁上西側にある既設の解説板は、土塁西側ゾーンで全体的な解説を行うことから撤去するものとする。

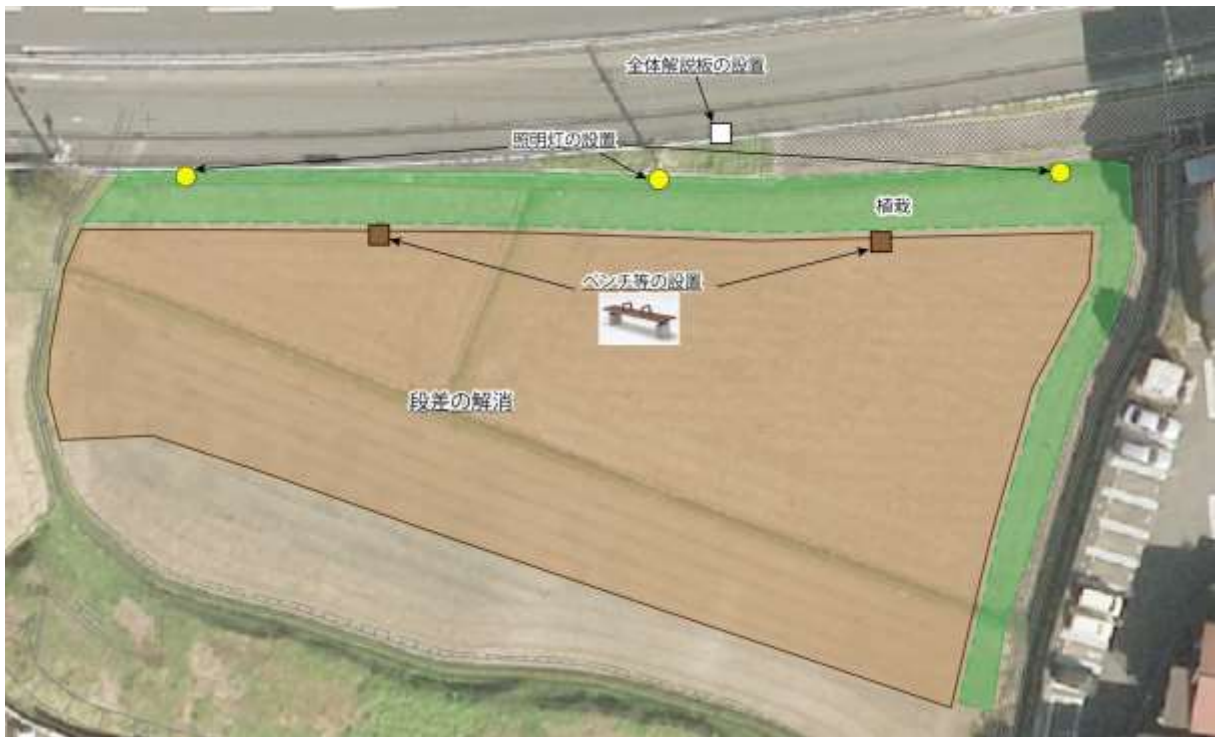
図 31 土壘北側ゾーン整備基本計画平面図

そのため、湿地状の場所であった土壘前面部は盛土を行い遺構の保存を図りつつ、排水に留意しながら、現状の田の段差を解消し、多目的に利用できる広場とする。また、県道擁壁の前面には、上大利小水城跡周辺や水城跡で確認されている敷粗朶に関する樹種を選択して植栽を行い、古代の風景と史跡の景観になじむような憩いの場所としていく。

さらにベンチ等の便益施設を設置するとともに、照明灯を設置し、夜間の安全対策を講じるものとする。

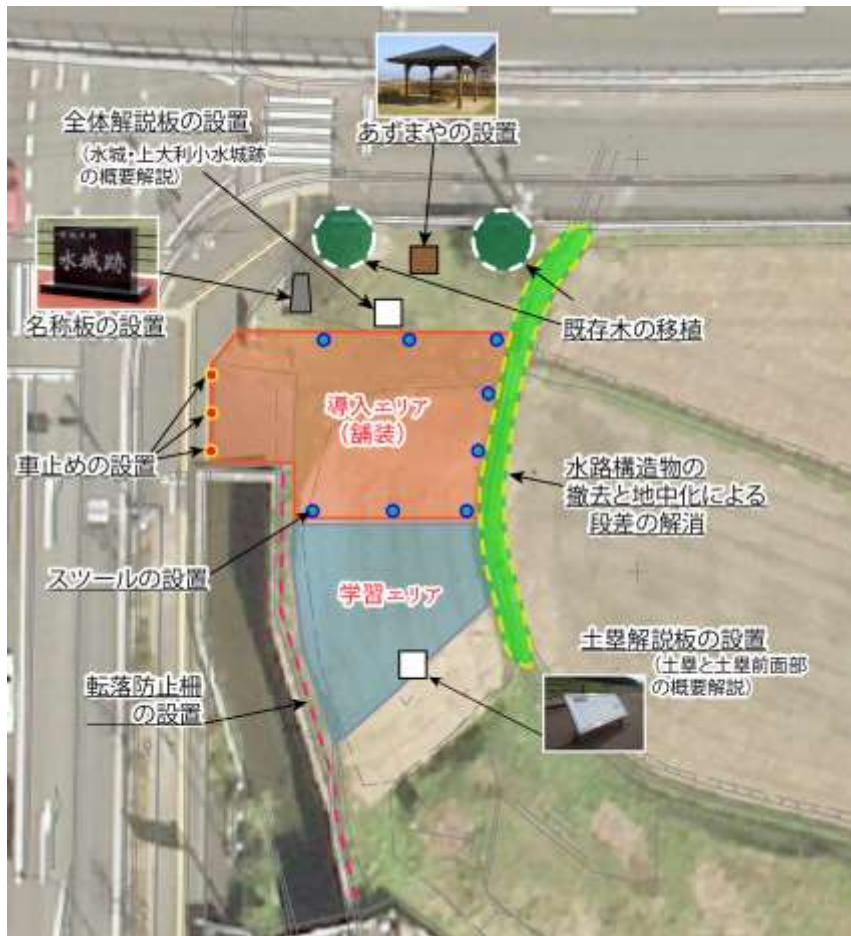
図 32 土塁西側ゾーン整備基本計画平面図

学習機能については、新たに水城跡や他の小水城跡など大宰府を囲む防衛線や当時の東アジア情勢、史跡牛頸須恵器窯跡との関係、土塁調査の結果など多角的な視点からの解説板設置を行い、形状は景観に配慮したものとする。さらに、水城ゆめ広場や、梅頭窯跡など、周辺の史跡の存在も示し、誘導を図るものとする。

安全対策としては、平田川との間に、危険防止のため転落防止柵や車止めの設置を行う。土塁北側ゾーンとの間は、利用者の安全な利活用と本来の地形を想起させるため、水路構造物を撤去・地中化することによって段差の解消を検討するものとする。
