水城跡 4

～第64次調査～

大野城市文化財調査報告書 第197集

大野城市教育委員会

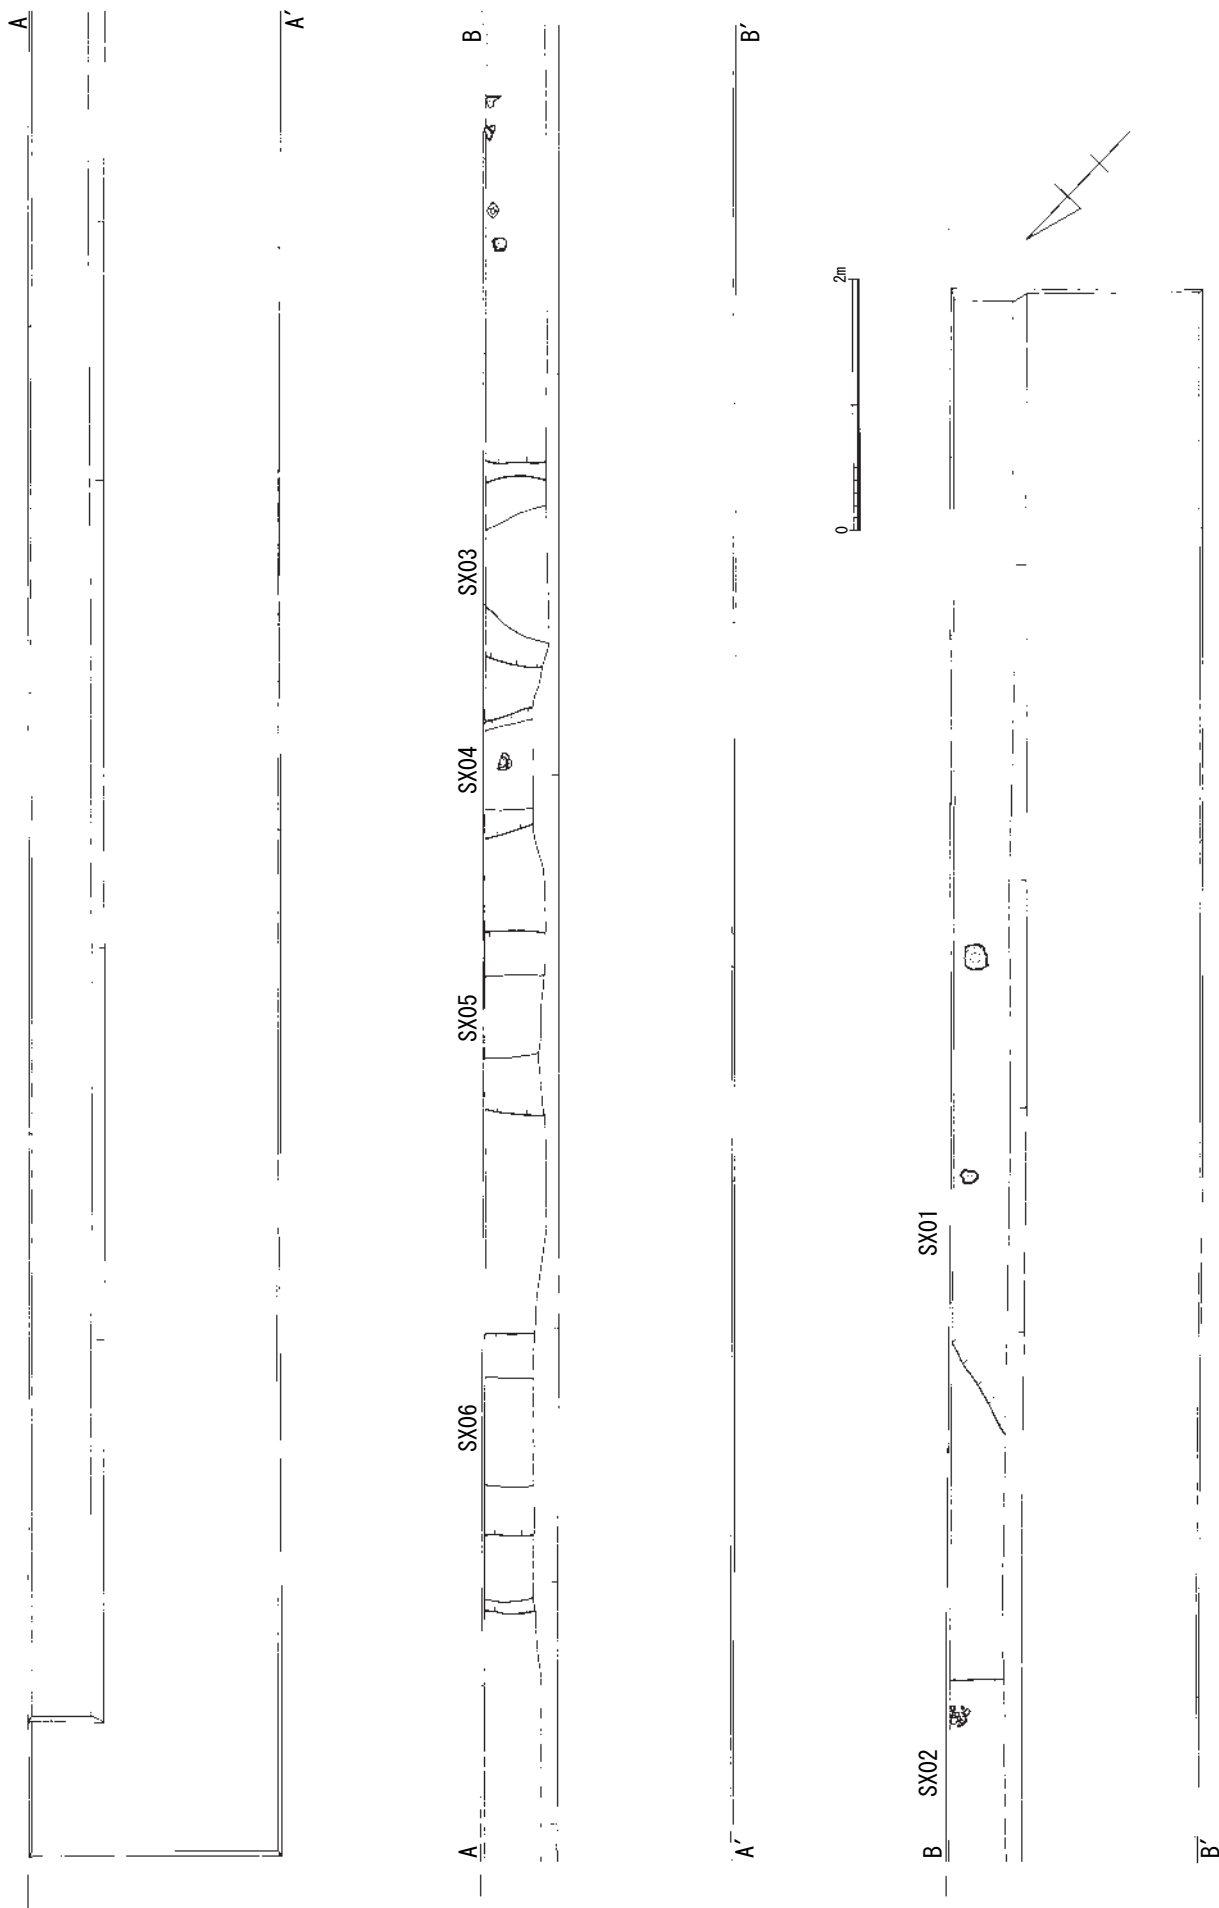
第6図 1 トレンチ平面図 (1/60)

表土・客土・近世以降の耕作土(1～4層:基本層序①・②)を重機で除去し、これ以下については幅0.5m程度のサブトレンチを設定して人力による断ち割りを行った。5・6層が基本層序③に該当し、ほぼ水平堆積である。5層からは12世紀前半頃を下限とする土器、6層からは10世紀代の黒色土器が出土した。砂粒の入り方が不規則で、堆積構造を示さないことから、人為的な埋め土の可能性もある。

7層以下は基本層序④に該当し、基本層序③と同様に堆積構造を示さないことから、人為的な埋め土の可能性もある。7層の粘土層は酸化により黄褐色であるが、トレンチ南端部などでは7層直下にグライ化した青みの強い黒色粘土(U層・V層)がある。土質はいずれも非常に良く似ており、堆積の時間差を示すものではない。トレンチの大半では7層を除去したところで、比較的しまりのある砂層(A・H～K・M・P・Q・W層)を検出した。結果的には、この層は基本層序⑤に該当するが、この面の上面に貼り付くように比較的多くの遺物が出土したことから、暫定的に外濠底面と捉えて面的に精査したところ、複数の落ち込みを確認した。39次調査地で確認された複数の溝状遺構に関連する可能性もあったため、それぞれの落ち込みに遺構番号(SX)を付与して調査した。

SX01は幅9m以上、砂層に貼り付くように須恵器杯Bや土師器盤などのほか植物の枝葉が多く出土した。この地点の砂層上面は鉄分が非常に多く、堅く締まる。SX02は幅4.5mで、砂層上面で須恵器杯B、砂質土下部のシルト層・灰色粘土層中で土師器甑が出土した。また、一部下部の断ち割りを行ったところ、基本層序⑦に対応すると考えられる粗砂層中より、弥生時代終末期頃の土器が出土した。SX03は幅1.5mの土坑状の落ち込みである。SX04は幅1.0mの小規模な落ち込みで、砂層に貼り付くように須恵器杯Bが出土した。SX05は幅1.5m、SX06は幅2.0mの小規模な落ち込みである。なお、1トレンチで出土した遺物の大半は、トレンチ南側の砂層上面に集中しており、完形品に近いものが多く器面も摩滅していないことから、近接する地点から流れ込んだ可能性が高い。また、これらの遺物は8世紀前半代のものに限定しており、基本層序⑤は8世紀前半以前に形成されたと考えられる。

を確認した。基本層序⑦は、SX02下部の粗砂層中より弥生時代終末期頃の土器が出土したことや、3・5トレンチの所見から外濠掘削時の基盤層（水城築造時の外濠底面）と考えられる。濠底面はトレンチ中央部・南側のみを検出に留めたが、標高は21.0mである。したがって、基本層序⑤は外濠埋没過程の堆積土（洪水に伴う砂層）で、SXとした複数の落ち込みは自然の窪地と考えられる。

なお、トレンチ北端部付近でも下部の断ち割りを行っており、基本層序⑤以下は複雑な堆積状況を示す。外濠最下層の堆積状況を示すのか、外濠掘削前の堆積状況を示すのかについては、調査範囲が限定されることから判断できなかった。また、トレンチ北端部は土塁裾から61mの地点にあたるが、外濠北側の立ち上がりは確認されなかった。

以上のように、1トレンチは全体が外濠にあたることを確認し、一部では濠の底面を検出した。また、トレンチ南側を中心に8世紀前半の土器が良好な状態で出土した。
